Joanna Hydzik, Daniel Wałach**

PRACE BADAWCZO-ROZPOZNAWCZE OBIEKTÓW PODZIEMNYCH USYTUOWANYCH WZDŁUŻ MURÓW MIEJSKICH W BYSTRZYCY KŁODZKIEJ

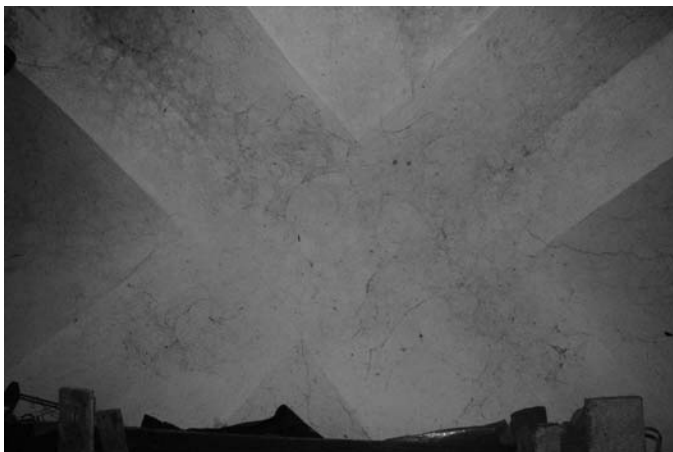
Rys. 4. Widok sklepienia komory z pęknięciami sklepienia — dawne Wójtostwo

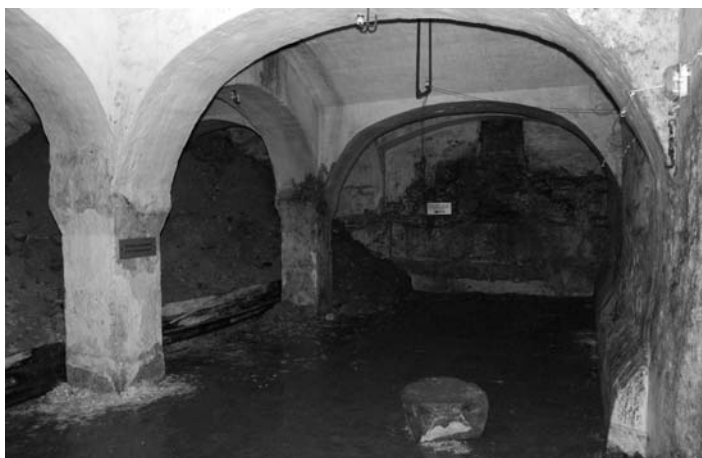
Ściany obiektu wykonane są z muru ceglanego na zaprawie wapiennej z wtrąceniami z kamienia. Obiekt jest częściowo otynkowany. Na ścianach widoczne są liczne ubytki w tynku, zwietrzałe lica cegieł, wykruszone fragmenty cegieł i zaprawy a nawet pęknięcia ścian. W komorze (1) i (4) przy ścianach utworzone jest gruzowisko (rys. 7). W komorze (2) i (5) wykonane są nowe fragmenty ścian z cegły i pustaków. Stropy komór są w kształcie sklepień oraz sklepień wzmocnionych łukami. Strop komory (1) podparty jest dwoma filarami, w których schodzą się po cztery łuki sklepienia kolebkowego (rys. 7).

Rys. 7. Widok ogólny komory (1) w dawnym Więzieniu

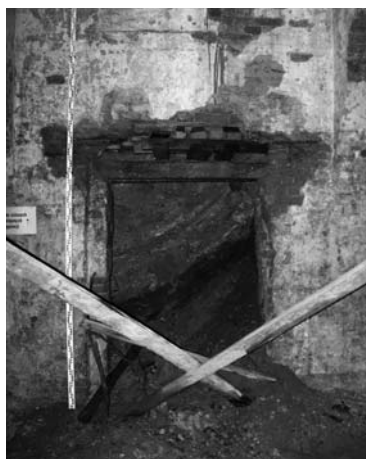
Posadzki w komorach są wybetonowane. W stropach komór widoczne są otwory zsypowe oraz ślady szybków częściowo lub całkowicie zamurowane lub przykryte deskami. Również w ścianach widoczne są otwory i przejścia, które są zamurowane lub wypełnione gruzem, np. w łączniku komór (3) i (5) znajduje się zagruzowany otwór, być może, jak wynika z dokumentacji [5], była to klatka schodowa do niższych kondygnacji (rys. 8). W komorach panuje wilgoć, widoczne są wykroplenia na murach oraz lokalne wycieki i kałuże na posadzkach.

Rys. 8. Zagruzowane przejście w dawnym Więzieniu

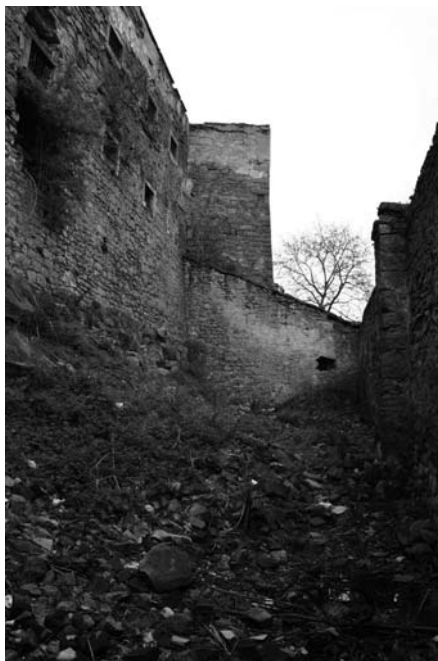
Do budynków więzienia należał również obiekt zlokalizowany po drugiej stronie Murów Miejskich i prawdopodobnie był to spaceriak dla więźniów (rys. 9). Ściany należące fragmentami do Murów Obronnych wykonane są z kamienia, z miejscowymi uszkodzeniami

i ubytkami. Brak zadaszenia. Spód tarasu z gruntu rodzimego, obecnie całkowicie zagruzowany i zarośnięty.

Rys. 9. Widok wnętrza tarasu z dobudowaną galerią (więzienny spacerniak)
