Piotr Czaja *, *Adam Gąsiorczyk* **

WPŁYW SPOSOBU LIKWIDACJI SZYBU NA ZAGROŻENIE POWIERZCHNI W JEGO OTOCZENIU

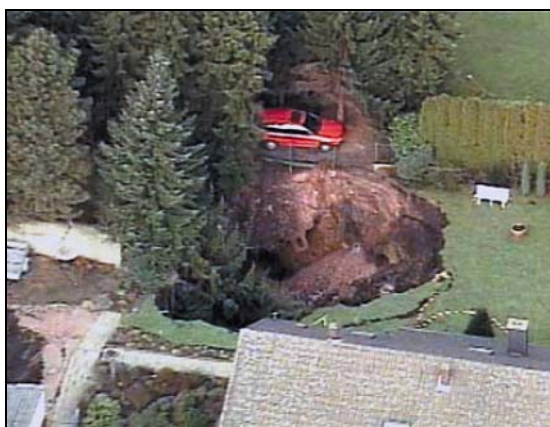
Drugiego stycznia 2000 roku około godziny 9.00 na osiedlu mieszkaniowym w Bochum (Niemcy) w dzielnicy Wattenscheid-Höntrop powstało zapadlisko (rys. 1 i 2), którego krater szybko się powiększał i osiągnął ostateczną szerokość dochodzącą do 15 m i głębokość około 20 m. Kolejne zapadlisko podobnych rozmiarów powstało następnej nocy około godziny 3.00, kilka metrów dalej na wschód, pochłaniając garaż, wysokie drzewa i krzewy ozdobne. Z powstałych kraterów wyrzucone zostały tumany pyłu i fontanny wody przy jednocześnie dużym hałasie, świadczącym o znacznym zakresie przemieszczeń mas skalnych.

Rys. 1. Zapadlisko 1 w Bochum Wattenscheid-Höntrop, w pobliżu zlikwidowanego szybu IV kopalni „Vereinigete Maria Anna und Steinbank” [8]

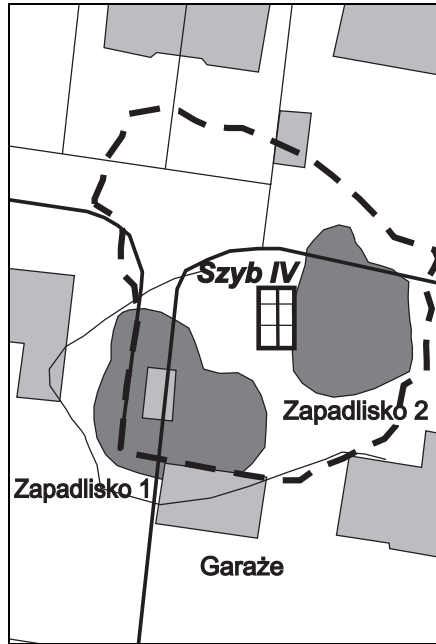
Rys. 4. Szkic sytuacji na powierzchni terenu wokół szybu IV [8].
(linią przerywaną zakreślono obszar widocznych, dużych pęknięć na powierzchni terenu)
