Tomasz Karnowka, Wiesław Grzybowski**

REKONSTRUKCJA OBUDOWY PODZIEMNEGO ZBIORNIKA UROBKU W KWK „RYDUŁTOWY-ANNA”

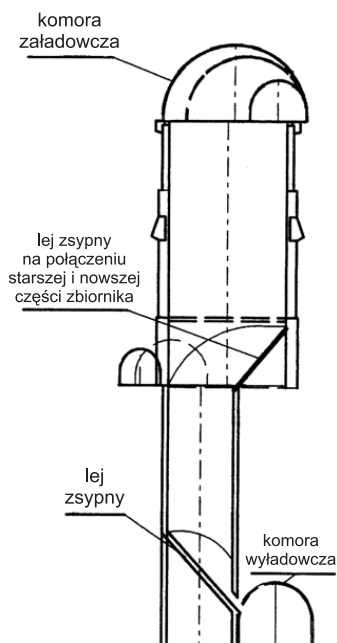
Rys. 3. Zbiornik urobku w KWK „Rydułtowy-Anna”

Zbiornik ten posiada nietypową budowę (rys. 3) związaną z historią jego powstania. Starsza, dolna część o średnicy 5 m i wysokości 20 m wydrążona została z przekopu wschodniego I poz. 800 m i eksploatowana była do roku 1999. W roku 2001 ukończona została rozbudowa zbiornika polegająca na wydrążeniu jego drugiej, górnej części pomiędzy przekopem odstawy urobku nad poziomem 800 m a przekopem wschodnim I poz. 800 m. Ta część zbiornika ma średnicę 9 m i wysokość 20 m. Połączenie obydwu części zbiornika wykonane jest na poz. 800 m w przekopie wschodnim I w postaci zamkniętego pierścienia

W czasie wizji lokalnych przeprowadzonych w 2006 roku stwierdzono, że na skutek intensywnej eksploatacji zbiornika doszło do znacznych uszkodzeń obudowy jego starszej części oraz uszkodzeń leja zsypanego w rejonie połączenia obydwu części zbiornika (rys. 4 i 5).

- 1) ubytki obmurza:
 - poniżej pierścienia oporowego szyn stanowiących pokrycie leja zsypanego na połączeniu starszej i nowszej części zbiornika a powyżej górnego pierścienia blach osłonowych (zabudowanych podczas remontu obmurza w roku 2001),
 - poniżej pierścienia dolnego z blach osłonowych,
 - na wysokości istniejących blach osłonowych,
 - nad wlotem do gardzieli w dolnej części zbiornika;
- 2) uszkodzenia leja zsypanego:
 - zniszczenie kilkunastu szyn pokrycia leja zsypanego,
 - zniszczenie dwóch segmentów pierścienia oporowego dla szyn pokrycia leja,
 - powstanie wylomu w skosie leja i w obmurzu poniżej leja.

Mając na uwadze minimalizację kosztów, a także konieczność jak najszybszego wykonania robót, RZRG zaproponował inwestorowi — KWK „Rydułtowy-Anna” — odtworzenie zniszczonych fragmentów obudowy zbiornika poprzez nałożenie warstw masy naprawczej do betonu firmy MINOVA. Technologia przewidywała nakładanie masy naprawczej za pomocą torkretowania metodą suchą na wcześniej zabudowane siatki stalowe przykotwione do ociosu. Firma MINOVA, z którą skonsultowano technologię, zaproponowała zastosowanie zaprawy typu CT-2/M charakteryzującej się wytrzymałością gwarantowaną 45 MPa (po 24 godzinach osiągającą wytrzymałość 25 MPa).

Trzeci etap prac obejmował naprawę uszkodzeń leja zsypnego. Inwestor zrezygnował z odtworzenia pierwotnego stanu leja, co wiązałoby się z uzupełnieniem elementów pierścienia oporowego, wypełnieniem wyrwy o objętości kilkunastu metrów sześciennych i wykonaniem pokrycia z szyn kolejowych. Prace naprawcze polegały tu na zabudowie elementów konstrukcyjnych dla podbudowy segmentów pierścienia oporowego i podparcia uszkodzonych szyn zsuwni oraz pokryciu powierzchni wyłomu 15 cm warstwą masy naprawczej
