*Daniel Wałach\*, Jan Witosiński\**

## KOROZJA OBUDOWY SZYBÓW GÓRNICZYCH W ŚWIELE BADAŃ NISZCZĄCYCH I NIENISZCZĄCYCH SZYBU „ANTONI” KWK „MARCEL”\*\*

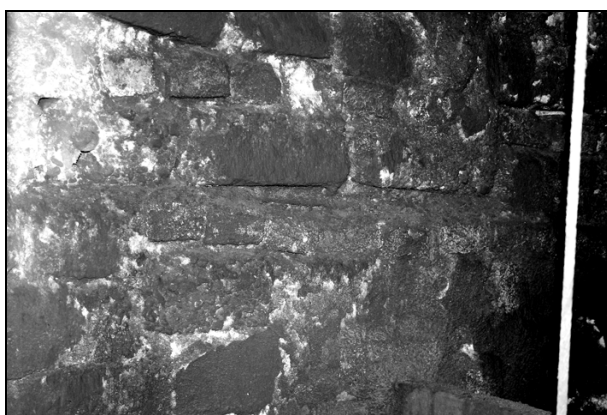
Z poziomu dźwigara nr 123 pobrano dwa rdzenie. Pierwszy wykonany został w obudowie betonitowej po stronie południowej, a drugi w częściowo wymurowanej obudowie z cegły (rys. 1). Dla próbki z betonu uzyskano wytrzymałość równą 52,48 MPa, przy czym jest to wartość odpowiadająca wewnętrznej części obudowy. Uzyskana wartość wytrzymałości wskazuje na bardzo dobrą jakość wnętrza obudowy.

**Rys. 1.** Fragment obudowy wykonanej z cegły na poziomie dźwigara nr 123

Próbki z cegły wykazywały znacznie niższą wytrzymałość, szczególnie próbka wykonana z przypowierzchniowej części obudowy —  $R_m = 16,40$  MPa. Jest to efekt korozji powierzchniowej oraz występowania narostów solnych oraz lokalnych wycieków wody na tym poziomie. Wewnętrzna część obudowy wykonana z cegły nie wykazuje uszkodzeń, a uzyskana wytrzymałość 28,58 MPa wskazuje na cegłę dobrej jakości.

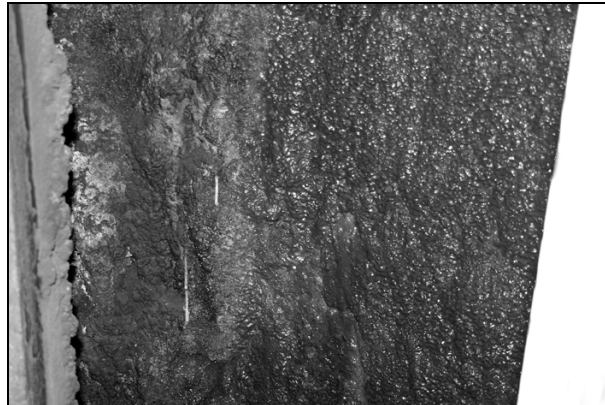
Materiał pobrany z poziomu dźwigara nr 213 (rys. 2) wykazywał właściwości zbliżone do parametrów uzyskanych w badaniach z 1999 r. [1]. Próbka pobrana z warstwy przypowierzchniowej uzyskała wytrzymałość równą 38,89 MPa (w poprzednich badaniach 40,3 MPa). Z kolei próbka pobrana z głębokości 7÷12 cm uzyskała wytrzymałość 54,82 MPa (w poprzednich badaniach 52,12 MPa). Widoczny jest brak postępu korozji powierzchniowej przy bardzo dobrym stanie rdzenia obudowy.

Zaznaczyć należy, że wskazane miejsca pobierania próbek rdzeniowych charakteryzowały się makroskopowo największymi uszkodzeniami — wycieki wody, złuszczenia powierzchni muru, wymycia zaprawy itp. Uzyskane wartości wytrzymałości wskazują jednoznacznie, że rdzeń obudowy znajduje się w bardzo dobrym stanie, a zasięg korozji i uszkodzeń powierzchniowych nie przekracza ok. 5 cm. Porównanie wyników badań wytrzymałości obudowy betonitowej szybu z wynikami badań z 1999 r. przedstawiono graficznie na rysunku 3.

Rys. 2. Stan obudowy na poziomie dźwigara nr 123

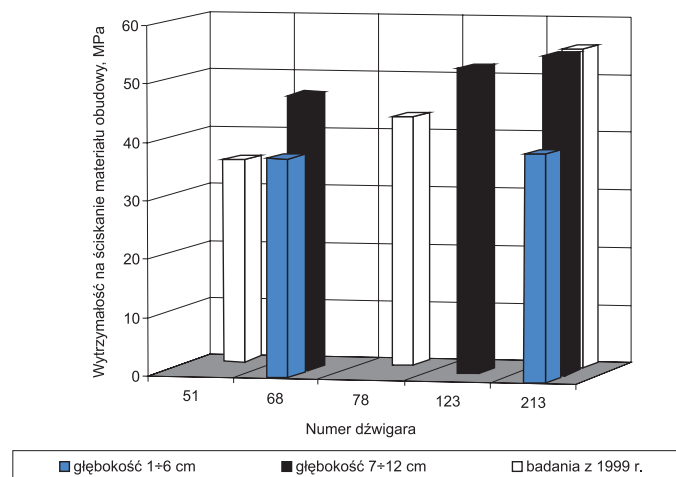
Rys. 3. Porównanie wytrzymałości obudowy betonitowej szybu „Antoni” KWK „Marcel”
