*Lucyna Florkowska**

USZKODZENIA BUDYNKÓW I DEFORMACJE TERENU WYWOŁANE EKSPLOATACJĄ GÓRNICZĄ W SILNIE NARUSZONYM GÓROTWORZE W DZIELNICY WIREK W RUDZIE ŚLĄSKIEJ**

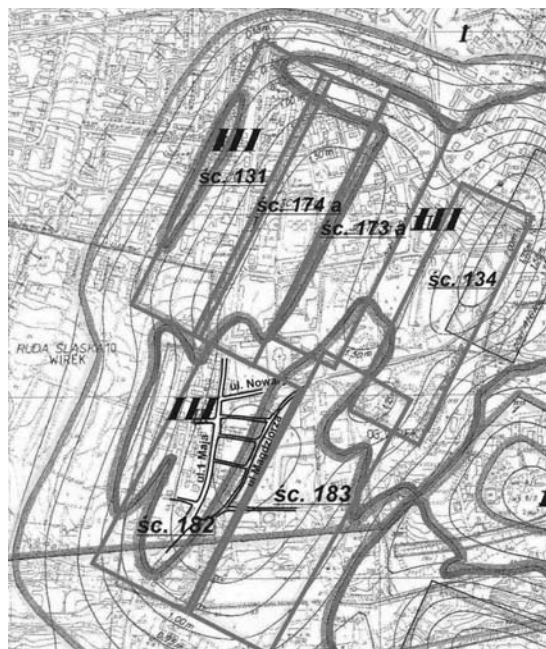
Rys. 7. Prognozowane kategorie deformacji powierzchni

Według prognozy skutków eksploatacji, większość rozpatrywanego obszaru znaleźć się miała w III kategorii deformacji terenu (rys. 7). Prognoza ta przewidywała, że w wyniku

eksploatacji prowadzonej w latach 2006–2008 wartości wskaźników deformacji w rejonie dzielnicy Wirek wyniosły: obniżenia $W = 2,1$ m, nachylenia terenu $T = 8,6$ mm/m, odkształcenia poziome $E = -5,7$ mm/m [4].
