*Tadeusz Mikoś\**

## STABILIZACJA, WZMACNIANIE I RENOWACJA KRZYŻA NA GIEWONCIE\*\*

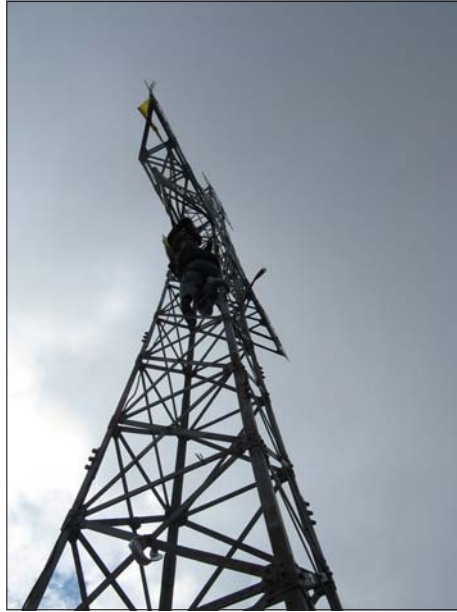
Ogłędziny konstrukcji krzyża pozwalają stwierdzić, że znajduje się ona w dobrym stanie. Największe obszary korozji konstrukcji występują na poziomie mocowania konstrukcji krzyża w fundamencie. Te części fundamentu są również najbardziej zniszczone, a występujące tam zagłębienia i ubytki wypełnione są glebą. Korozja ma charakter przypowierzchniowy i nie stwarza zagrożenia dla żywotności konstrukcji. Właściwa część konstrukcji krzyża jest słabo skorodowana. Większe obszary korozji występują w węzłach łączących poszczególne elementy konstrukcji. W górnej części krzyża w rejonie jego ramion występują pojedyncze luźne elementy, co jest wynikiem uszkodzenia niektórych połączeń. W celu określenia dokładnego stopnia korozji elementów stalowych i badań metaloznawczych pobrane zostały próbki z konstrukcji krzyża (rys. 3–4).

Rys. 3. Pobieranie próbki z górnej części krzyża. Fot. I. Wąs

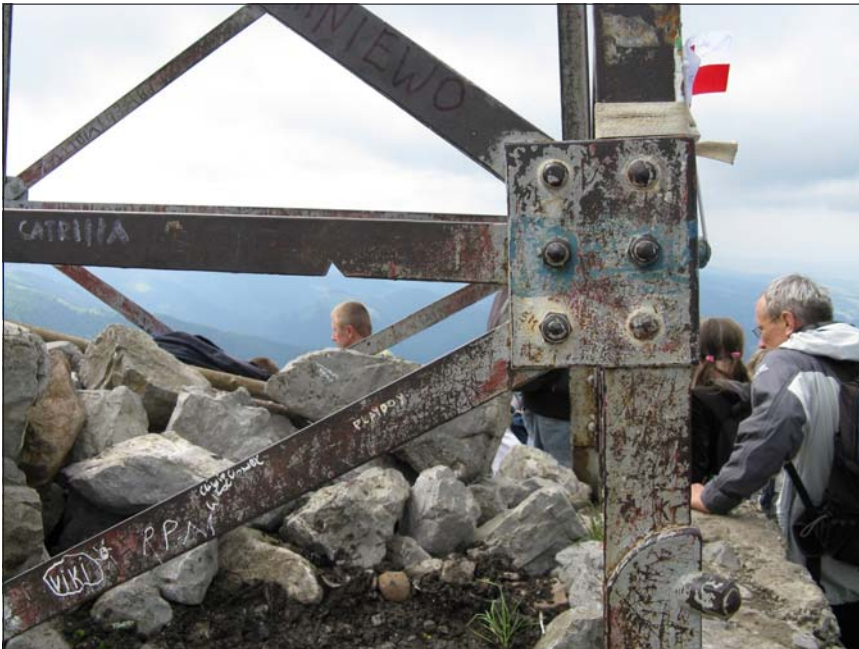
Rys. 4. Miejsce pobrania próbki z konstrukcji stalowej krzyża w jej dolnej części. Fot. I. Wąs

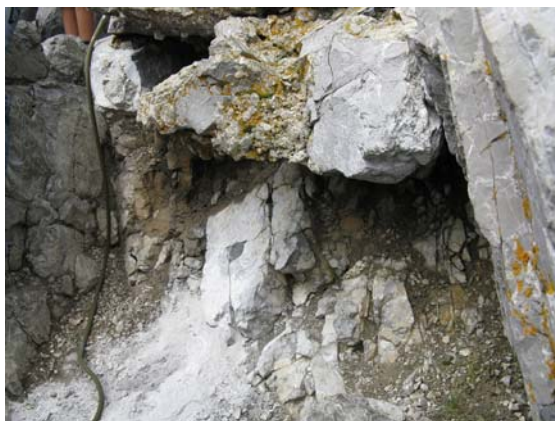
Wizja lokalna wskazała, że fundament krzyża wykonany został z rumoszu skalnego wapiennego połączonego zaprawą cementową. Był on już dwukrotnie doraźnie naprawiany. Fundament nie stanowi bryły zwartej, został nierównomiernie wypełniony zaprawą betonową, posiada wiele pustek i nieciągłości umożliwiających penetrację wody.

Rys. 5. Kawerna u podstawy fundamentu części zachodniej w zbliżeniu. Fot. I. Wąs

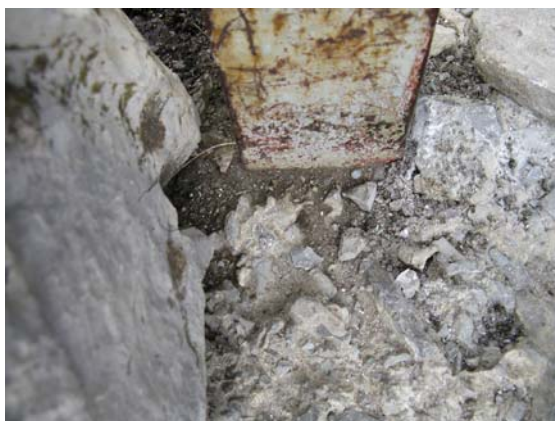
Rys. 6. Mocowanie konstrukcji w części N-W fundamentu. Fot. I. Wąs

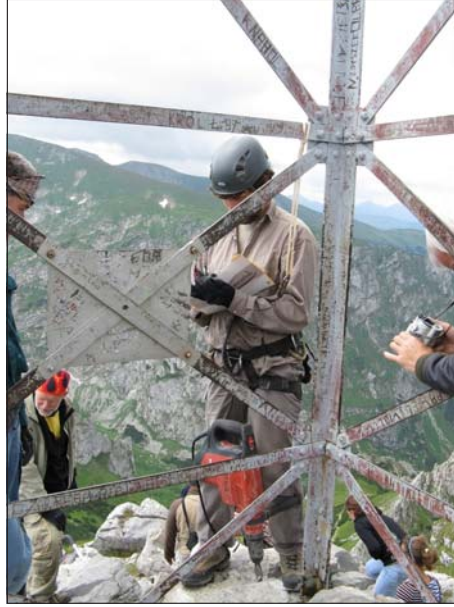
**Rys. 7.** Wiercenie otworu badawczego 1 w fundamencie krzyża. Fot. I. Wąs

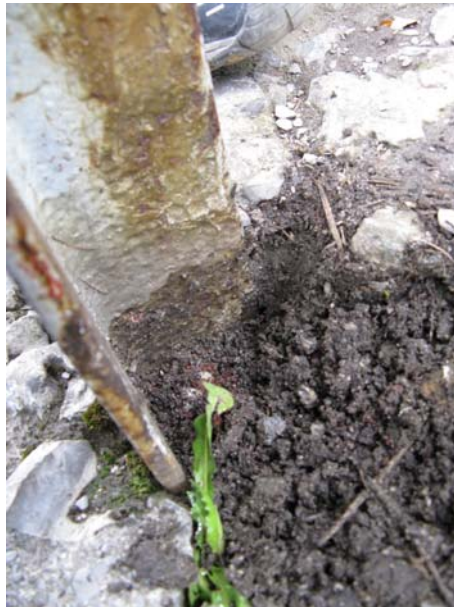
**Rys. 8.** Mocowanie podłużnicy krzyża w fundamencie w jego części południowo-wschodniej. Widoczna kawerna w betonie wypełniona humusem. Fot. A. Ciszewski

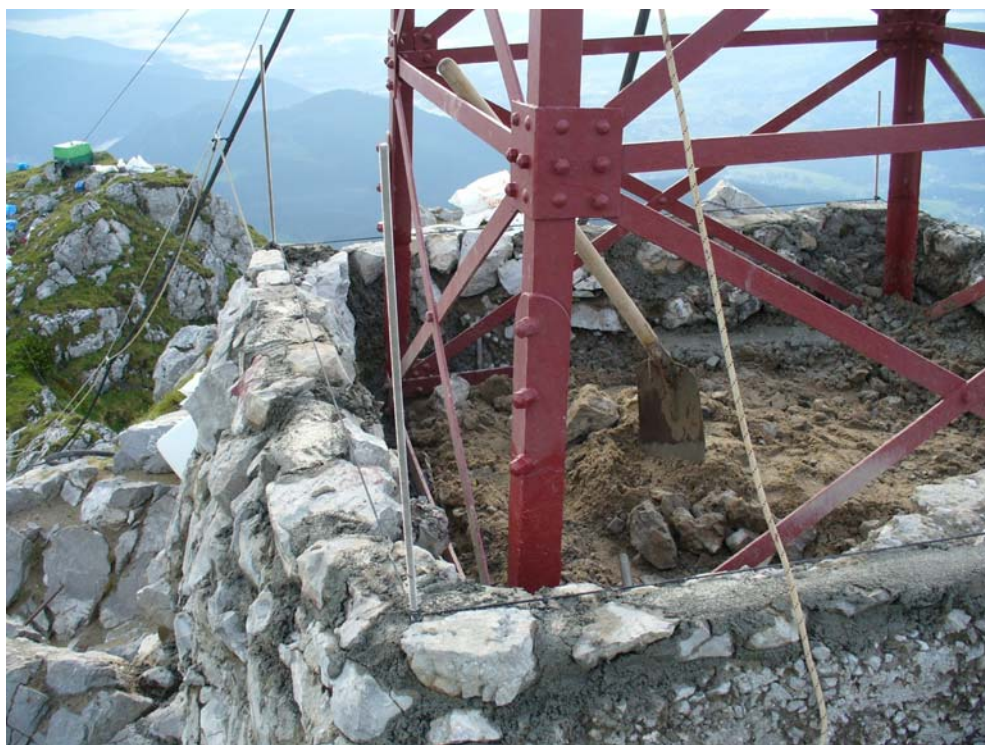
Prace remontowe zostały rozpoczęte od częściowego rozkucia górnej, całkowicie zniszczonej części fundamentu krzyża. Ze względu na charakter tych uszkodzeń, w pierw-

**Rys. 10.** Prace renowacyjne w podłożu krzyża. Fot. I. Wąs

szej fazie zostały wykonane otwory kotwienne o długości około 2 m w południowo-wschodniej części fundamentu. Otwory wiercone były skośnie, w taki sposób, aby połączyć fundament w tej części, gdzie był najbardziej uszkodzony, z sąsiadującym skalnym podłożem. Otwory wykonane były urządzeniem obrotowo-udarowym HILTI TE80 i wiertłami łączonymi segmentowo, o średnicy 36 mm. Po wykonaniu otworów umieszczono w nich kotwy wykonane ze stali nierdzewnej typu A4 i średnicy 20 mm. Kotwy osadzone zostały z zastosowaniem masy zalewowej Sika Gront 311. Po ich zabudowie rozpoczęto czyszczenie z rumoszu i humusu kawerny w południowo-wschodniej części fundamentu. Okazało się, że kawerna jest bardzo rozległa i głęboka. Udało się dotrzeć do konstrukcji stalowej krzyża, nie natrafając na lansze stalowe ani kotwy, które miały być tam zabudowane w 1901 roku, zgodnie z założeniami projektowymi. Konstrukcja stalowa krzyża widoczna w kawernie była bardzo zniszczona przez korozję. Została oczyszczona w możliwym do wykonania zakresie, a następnie stopniowo obudowano ją kamieniem wapiennym z jednoczesnym wypełnieniem pustek zaczynem cementowym [rys. 10].

W następnej kolejności zostały w podobnej technologii wypełnione kawerny w pozostałych ścianach fundamentu krzyża. Po całkowitym związaniu odtwarzanych ścian fundamentu, co trwało około trzy dni, zostało wykonane metodą krzyżową kotwienie bloków

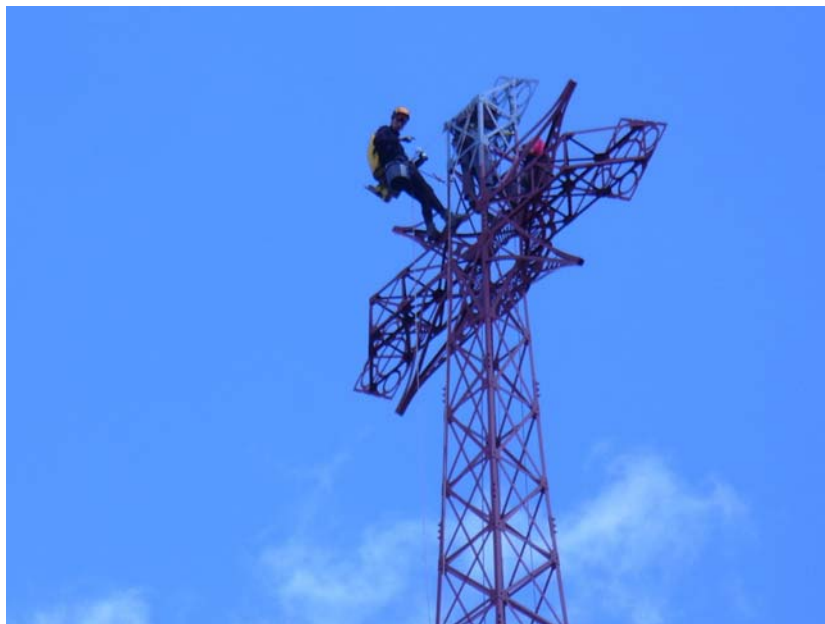
**Rys. 11.** Zabezpieczanie antykorozyjne krzyża. Fot. I. Wąs

Z powodu warunków atmosferycznych czyszczenie było wielokrotnie przerywane, gdyż natychmiast po oczyszczeniu konstrukcji musiała być ona zabezpieczona pierwszą warstwą powłoki antykorozyjnej Sika Cor 6630, na którą była stopniowo nakładana powłoka Sika Cor 6630 High Solid (rys. 11). W czasie nakładania pierwszej warstwy powłoki zostały dokręcone cztery poluzowane śruby łączące elementy konstrukcji krzyża. Pozostałe elementy połączeń konstrukcji znajdowały się w dobrym stanie. Po wykonaniu zabezpieczenia antykorozyjnego krzyża do poziomu fundamentu zostało przeprowadzone czyszczenie strumieniowo-ściernie części konstrukcji zamocowanej w fundamencie, a odsłoniętej w trakcie wykonywania robót. Równocześnie podjęto decyzję o wykonaniu nadlewki fundamentu tak, aby odtworzyć najbardziej zniszczoną górną jej część. Przed wylaniem wylewki zostało wykonane wzmocnienie konstrukcji krzyża mocowanej w fundamencie za pomocą dwóch warstw klejonych krzyżowo mat z włókna węglowego Sika Carbour przymocowanych klejem Sikadur 41CF. Po zakończeniu procesu wiązania kleju zostało zakończone zabezpieczenie antykorozyjne konstrukcji krzyża. W międzyczasie przeprowadzono prace przy spionowaniu kamieni tworzących budulec fundamentu tak, aby uniknąć penetracji wody w głąb fundamentu. Użyto w tym celu materiału Sika Mono-top 610, 612, 614. Następnie przystąpiono do wykonania nadlewu fundamentu o sumarycznej grubości około 30 cm z dwoma warstwami zbrojenia z siatki stalowej wykonanej z drutu o średnicy około 4 mm. Wokół wszystkich elementów stalowych wchodzących w fundament zostały wykonane przerwy dylatacyjne, które po związaniu betonu zostały wypełnione kitem trwale elastycznym Sika flex 11FC. Po zakończeniu wymienionych prac zostało przeprowadzone czyszczenie strumieniowo-ściernie całego fundamentu oraz najbliższego otoczenia krzyża (rys. 12).

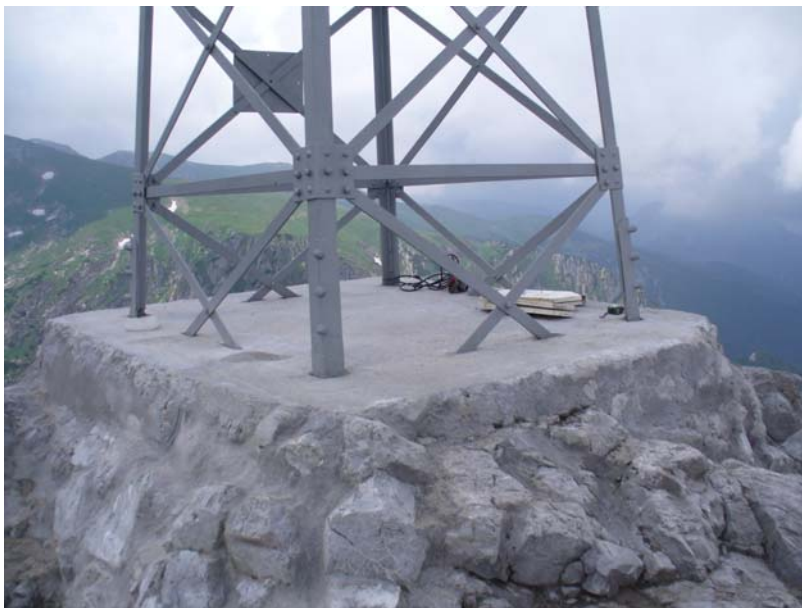
**Rys. 12.** Obecny wygląd fundamentu wraz z cokołem. Fot. I. Wąs

Po związaniu betonu została przeprowadzona hydrofobizacja fundamentu za pomocą materiału Sikadur 33UP.
