Jakub Mazurek, Marek Ciał**

WARUNKI ROZPRZESTRZENIANIA SIĘ OSUWISKA ZAGRAŻAJĄCEGO BUDYNKOWI MIESZKALNEMU

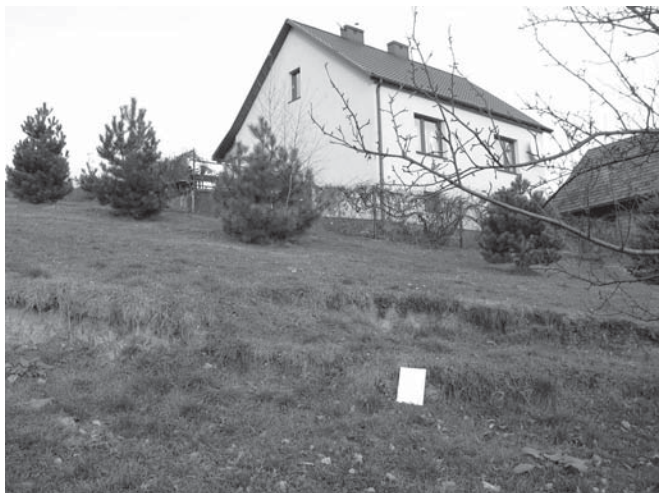
Rys. 1. Wygląd górnej części osuwiska. Powierzchnia poślizgu 14 m od narożnika domu mieszkalnego. Sumaryczne obniżenie dwóch tarasów — około 70 cm. Na pierwszym planie teczka tekturna

We wrześniu i kolejnych miesiącach 2010 r., podczas każdej kolejnej wizji stwierdzano, że osuwisko „żyje”, że w rejonie górnej krawędzi powierzchni poślizgu, pomimo braku opadów powstają świeże spękania i szczeliny świadczące o powolnym ruchu obsuniętej części osuwiska. W połowie listopada przejawy zewnętrzne procesu osuwiskowego w obrębie działki 127/1 były bardzo wyraziste. W części środkowej krawędź osuwiska znajdowała się w odległości 14 m od południowo-zachodniego narożnika domu mieszkalnego, a zrzut wynosił 0,5–0,7 m.
