Zenon Duda\*, Katarzyna Kryzia\*

## MURY OBRONNE MIASTA MALBORK

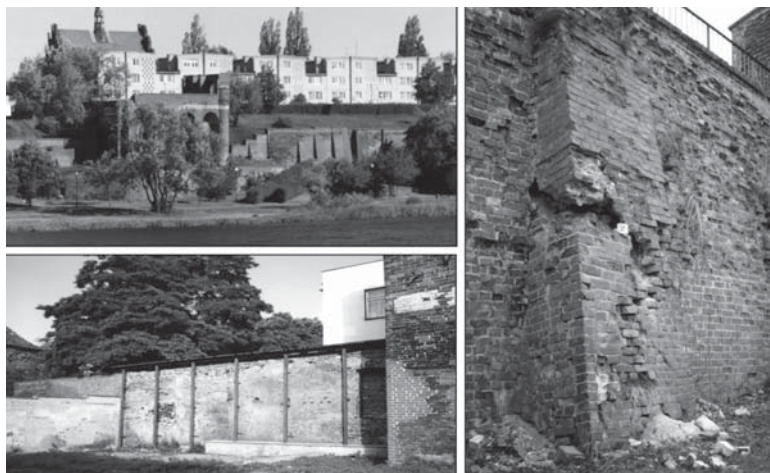
Zasadniczym przedmiotem opracowania części pierwszej artykułu jest fragment zabytkowego muru obronnego ciągnącego się wzdłuż rzeki Nogat w Malborku na odcinku od Zamku do mostu na drodze do Gdańska (rys. 2). Historyczny ceglany mur obronny pomimo licznych śladów napraw dokonywanych w przeszłości aktualnie stanowi duże zagrożenie w rejonie in-

Rys. 2. Fotografie przedstawiające fragmenty miejskich murów obronnych Malborka

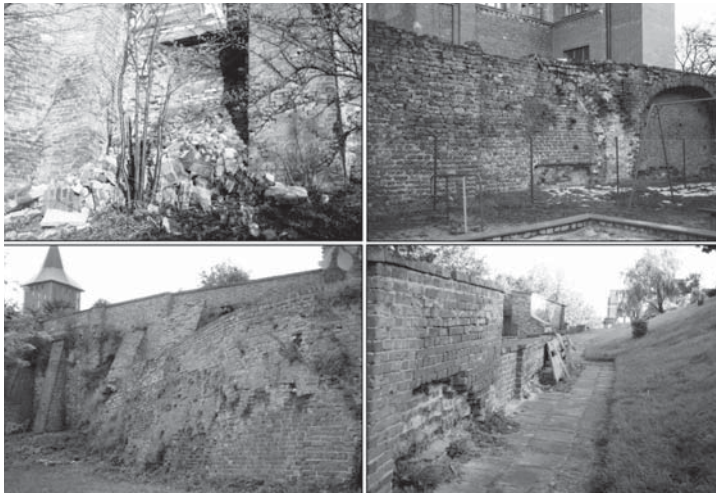
- IV. Inwentaryzację stanu technicznego murów obronnych i ich fundamentów, którą charakteryzują przykładowe zdjęcia (rys. 7).
- V. Wykonanie badań nieniszczących dla określenia parametrów wytrzymałościowych murów w wytypowanych punktach.

Rys. 7. Zniszczenia konstrukcji i pęknięcia murów

- Głównym powodem zniszczenia zabytkowych murów obronnych w mieście Malbork jest naruszenie stosunków gruntowo-wodnych na terenie przylegającym od strony naziomu.

- Istniejąca konstrukcja muru nie jest odporna na stałe działanie wód gruntowych, które spowodowały destrukcję zaprawy wapiennej historycznie stosowanej do wiązania cegieł ceramicznych. W skutek przemarzania procesy te nasiliły się szczególnie od strony napowietrznej, powodując odpadanie zewnętrznej warstwy cegieł. Podczas nieskutecznych prac naprawczych stosowano zaprawy cementowe, co nie zapewniło prawidłowego powiązania z istniejącym murem [4]. Efekty tych robót widoczne są do dnia dzisiejszego.

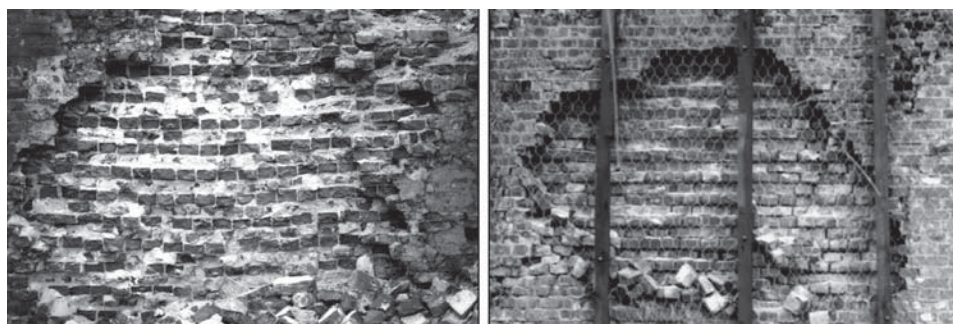
**Rys. 10.** Fotografie przedstawiające mur przed i po zastosowaniu zabezpieczenia z siatki gabionowej

Rozwiązania techniczne tego etapu przedstawione zostały schematycznie na rysunku 8 wraz ze szczegółami widocznymi na rysunku 9 oraz fotografiach (rys. 10).

W lokalnych obniżeniach terenu na poziomie naziomu osadzono w koronie muru rury o średnicy  $d = 100$  mm (PCV) do odprowadzania płynących wód opadowych. Rury wprowadzono około 20 cm poza lico muru. Liczbę i położenie wylotów ustalono na podstawie wyników pomiarów geodezyjnych niwelety naziomu. W miejscu gdzie występuje przechylony mur ściany policzkowej schodów przy kościele św. Jana Chrzciciela zastosowano podparcie kozłami z kantówek z drewna iglastego opierających się na kołkach wbitych około 1,0 m w grunt. W wytypowanych miejscach wykonano odwierty rdzeniowe przez grubość muru i co najmniej 2,0 m głębokości w zasypie za murem. W tak przygotowane otwory wsunięto rury  $d = 50$  mm (PCV) z perforowanymi końcówkami. Perforacja chroniona była geowłókniną. Rozległe ubytki cegieł w miejscach gdzie przeprowadzanie gruntownych reperacji było niemożliwe rozwieszono siatki chroniące przed niekontrolowanym zagrożeniem ze strony spadających kawałków muru. Mocowanie siatek do muru przedstawiona szczegółowo rysunek (rys. 9).
