Stanisław Barycz\*, Rajmund Oruba\*, Marian Świerczek\*\*

## Przyczyny uszkodzeń i przyspieszonego zużycia żelbetowego zbiornika koncentratu rudy miedzi\*\*\*

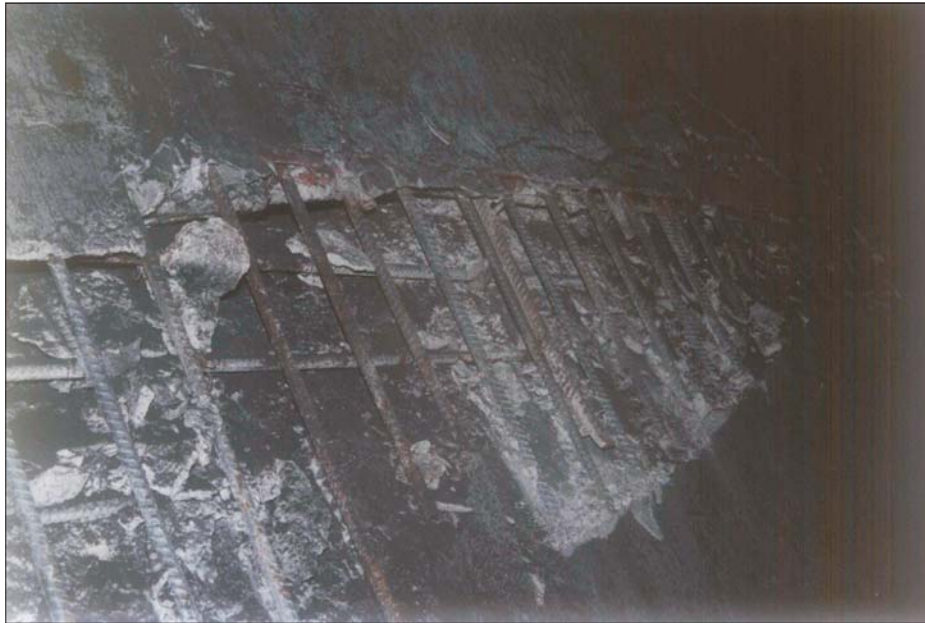
- odspojeniami na dużych powierzchniach warstw otuliny betonowej wraz ze zbrojeniem, po wewnętrznej i zewnętrznej stronie ukośnych, podłużnych ścian leja zsykowego (rys. 2 i 3);
- lokalnymi ubytkami powierzchniowych warstw betonu ukośnych ścian leja zsykowego oraz belek – ścian;
- pęknięciami betonu prostopadłymi do ścian leja zsykowego;
- powierzchniową korozją betonu;
- miejscową korozją zbrojenia.

Rys. 3. Odspojenie warstwy otuliny betonowej wraz ze zbrojeniem ukośnej północno-wschodniej ściany podłużnej leja zsykowego
