**Jan Artymiuk\*, Stanisław Bednarz\***

## **BADANIA ZUŻYCIA KOROZYJNEGO RUR WYDOBYWCZYCH STOSOWANYCH W ODWIERCIE PODZIEMNEGO MAGAZYNU GAZU SWARZÓW 22\*\***

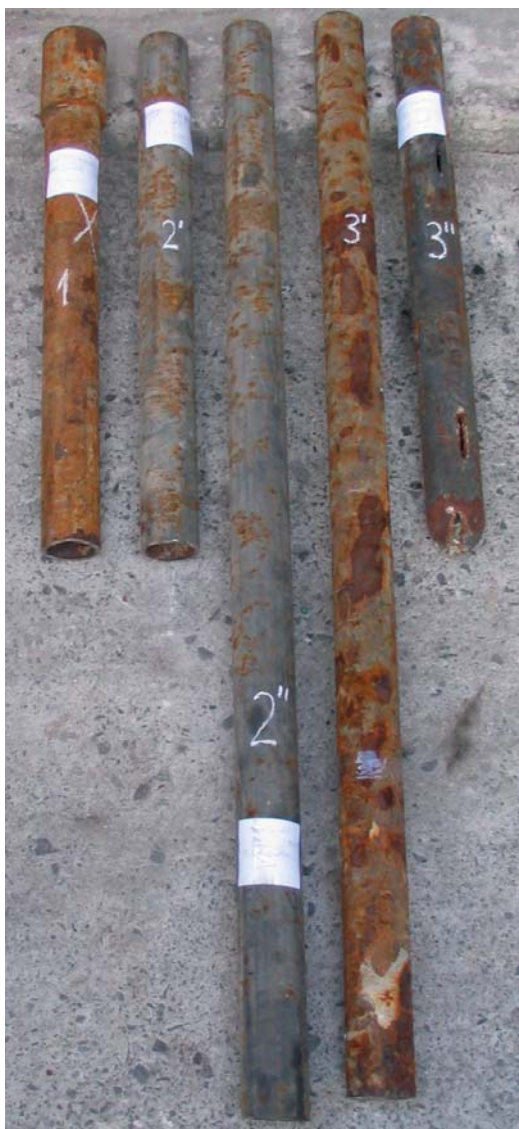
- głębokości  $0,0\div 0,8$  m, oznaczony jako 1,
- głębokości  $331,0\div 333,0$  m, oznaczone jako 2' i 2",
- głębokości  $660,0\div 661,0$  m (koniec kolumny rur wydobywczych), oznaczone jako 3' i 3".

**Rys. 2.** Elementy rur wydobywczych  $2\frac{7}{8}$ "  
przeznaczone do badań wytrzymałościowo-strukturalnych

Analiza makroskopowa badanych rur wskazuje, że rura 2' i 2" pobrana z głębokości 331,0 m na powierzchni zewnętrznej jest skorodowana nieznacznie (rys. 2), natomiast rura 1, a szczególnie 3' pobrana z głębokości 661 m jest bardziej skorodowana tak na zewnątrz jak i wewnątrz. Wygląd wewnętrznej powierzchni rury przedstawiają rysunki 4–6. Na rysunkach widać wyraźnie, że wnętrze rury wydobywczej pokryte jest osadem składającym się z kilku warstw. Warstwa najbliższa powierzchni rury to zgorzelina powstała w wyniku korozji, na niej widoczna jest co najmniej jedna warstwa koloru szarego o tłustawej konsystencji. Na tej warstwie znowu pojawia się rdzawa warstwa zgorzeliny, którą przykrywa ostatnia

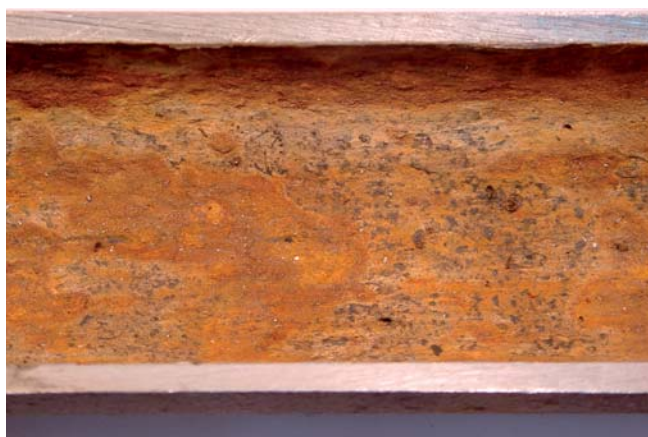
Po zdjęciu osadu powierzchnia wewnętrzna rury pokryta jest zgorzeliną w kolorze rdzawym (rys. 7–9). Jest to produkt bezpośredniej korozji. Po oczyszczeniu powierzchni wewnętrznej i zewnętrznej badanych elementów rury wydobywczej wizualnie stwierdzono ubytki korozyjne w postaci wgłębień z miejscowymi wżerami występującymi szczególnie na powierzchni zewnętrznej (rys. 9).

**Rys. 7.** Wygląd rury silnie skorodowanej od strony wewnętrznej (rura nr 3')

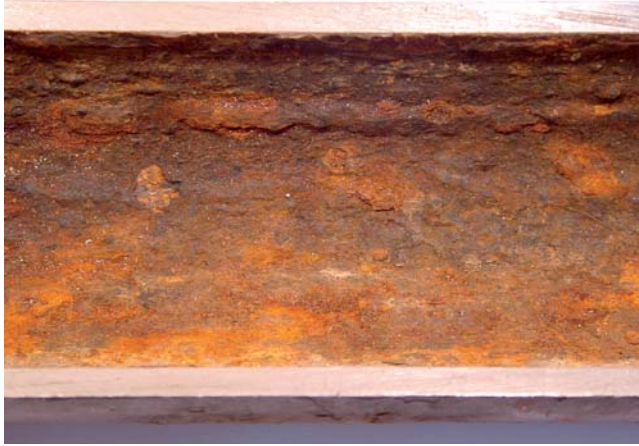
**Rys. 8.** Wygląd rury silnie skorodowanej od strony wewnętrznej (rura nr 3')

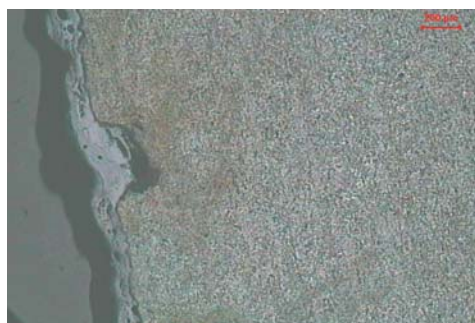
Badania mikroskopowe potwierdziły, że oprócz nierówności makroskopowych występują lokalne wżery korozyjne (rys. 13–18), jednakże ich głębokość nie przekracza na powierzchni wewnętrznej  $0,30 \text{ mm}$ . Zewnętrzna powierzchnia posiada nierównomierną warstwę związków korozyjnych, z wyraźnymi wżerami sięgającymi do  $0,9 \text{ mm}$ , (rys. 19). Materiał rodzimy rury 3' posiada drobnoziarnistą strukturę ferrytyczno-perlityczną (rys. 20). Struktura odpowiada składowi chemicznemu analizowanej rury. Część gwintowana była spęczana na gorąco. Struktura tej części (rys. 21 i 22) wskazuje na stosowanie zbyt wysokiej temperatury nagrzewania podczas produkcji, co doprowadziło do selektywnego rozrostu ziaren. Wynikiem przegrzania jest niska udarność próbek wyciętych z części gwintowanej.

**Rys. 13.** Skorodowana powierzchnia wewnętrzna rury z widocznymi lokalnymi wżerami o głębokości ok.  $0,3 \text{ mm}$  (rura nr 3')

Produktami korozji są tlenki, siarczki i inne związki, które tworzą na powierzchni metali warstwę stałej zgorzeliny. Ta warstwa stałego produktu jako wynik reakcji chemicznej oddziela metal od destrukcyjnego oddziaływania środowiska. W badanych rurach wydobywczych występuje kilka warstw, (rys. 5 i 13). Powstały one w czasie różnych etapów procesów technologicznych zachodzących w odwiercie Swarzów 22. W przekroju widoczne są m. i. warstwy koloru szarego. Posiadają one tłustawą konsystencję. Być może powstały w wyniku dostawania się do odwiertu oleju sprężarkowego. Na tej szarej warstwie widoczna jest warstwa koloru rdzawego, którą pokrywa warstwa w kolorze kremowo szarym. Warstwa ta posiada porowatą powierzchnię, jest krucha i jednolicie pokrywa całe wnętrze rury i występujące wypiętrzenia. Osad wewnątrz rury wydobywczej ogranicza przepływ, ale jednocześnie zmniejsza oddziaływanie środowiska korozyjnego.

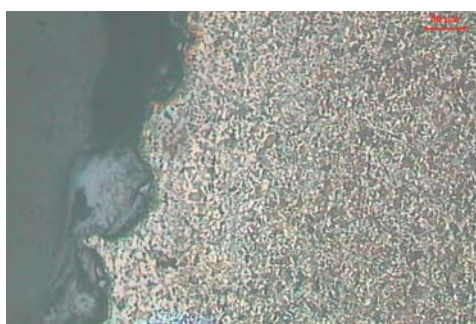
**Rys. 16.** Lokalne wżery obserwowane przy większym powiększeniu (rura nr 3')
