Janusz Chmura*, Andrzej Lasoń**

PROJEKT ZABEZPIECZENIA KOMORY „WAŻYN”***

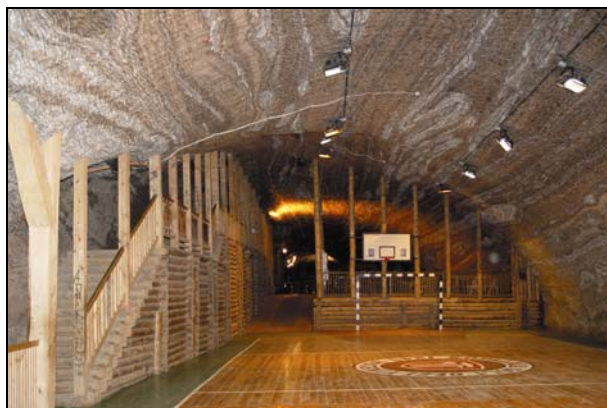
Rys. 1. Komora „Ważyn” — widok części zachodniej

Kilkusetletnia działalność górnicza spowodowała znaczne sferforowanie górotworu bocheńskiego. Działanie czasu doprowadziło do niszczenia unikatowego zabytku ukształtowanego działalnością wielu pokoleń górników. Spektakularnym przykładem destrukcyjnej działalności górotworu są postępujące zniszczenia komory „Ważyn”. Proces zaciskania wyrobisk w kopalni bocheńskiej jest zdecydowanie wyraźniejszy niż w kopalni wielickiej. Jest to na pewno spowodowane charakterystycznym układem tego złoża. Dlatego też niezbędne jest prowadzenie prac zabezpieczających, zmierzających do zachowania podziemnej, unikalnej substancji zabytkowej. Temu celowi miał służyć projekt zabezpieczenia komory „Ważyn” (rys. 1).

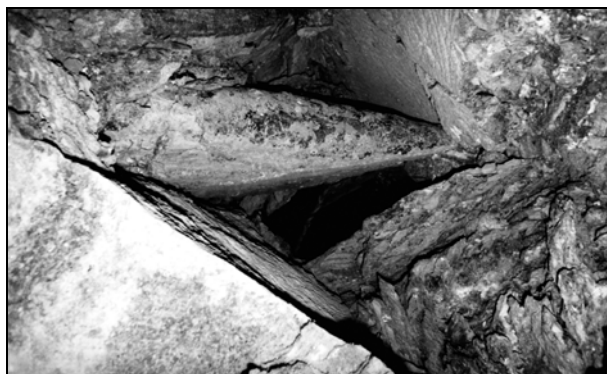
Rys. 3. Szybik „Miczurin” w stropie starej komory „Ważyn”

rakterystyczne zmiany przekroju poprzecznego zespół trzech komór „Ważyn” oznaczonych numerami 38, 39 i 40. Stosowany generalnie sposób eksploatacji złoża między poziomami powodował, że w miarę postępu eksploatacji komora była podsadzana urobkiem płonym oraz solą z przerostami w ten sposób, aby jej wysokość nie przekraczała 4÷5 m. Urobek z eksploatowanej komory był opuszczany na niższy poziom tzw. „suwaczkami” wygradzonymi w podsadźce. Zespół trzech komór „Ważyn” w okresie poprzedzającym ich przebudowę znajdował się w stanie zagrożenia zawałowego (rys. 3). Wyrobiska przed przebudową miały połączenie z poziomem V, obecnie zasypane. Istniejący kształt nadano komorze w latach 80., prowadząc roboty głównie przy zastosowaniu kombajnu. Maksymalna szerokość komory wynosi 14,4 m, wysokość 7,20 m, a minimalna szerokość wynosi 7,50 m przy wysokości 4,30 m. Spodek komory stanowi podsadzka wykonana w poprzednich latach oraz materiał skalny pochodzący z przebudowy kombajnem. W komorze, po jej przebudowie, odsłonięte zostały w ociosie północnym ślady starej eksploatacji w postaci podsadzki. W związku z tym w ociosie tym zabudowano szereg kasztów wypełnionych rumoszem solnym. W zachodniej części komory w stropie zabezpieczono fragmenty starego szybika.
