Piotr Czaja, Joanna Hydzik***

ZABEZPIECZENIE CENTRALNEJ POMPOWNI BOLKO PRZED SKUTKAMI EKSPLOATACJI GŁĘBOKIEJ POD MIASTEM BYTOM

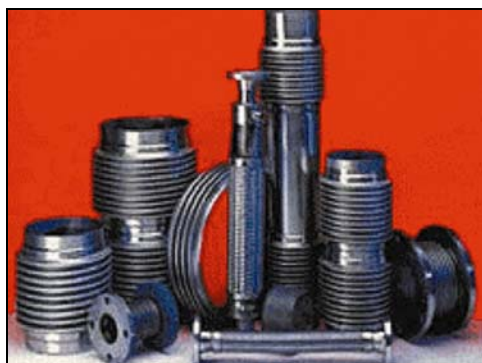
W Polsce produkuje się duży asortyment kompensatorów tzw. nasuwkowych, które pozwalają na znaczne odkształcenia, ale tylko w osi rurociągu. Innym typem są kompensatory stalowe mieszkowe (rys. 2), które dopuszczają odkształcenia osiowe oraz niewielkie odkształcenia kątowe.

Rys. 2. Widok kompensatora mieszkowego

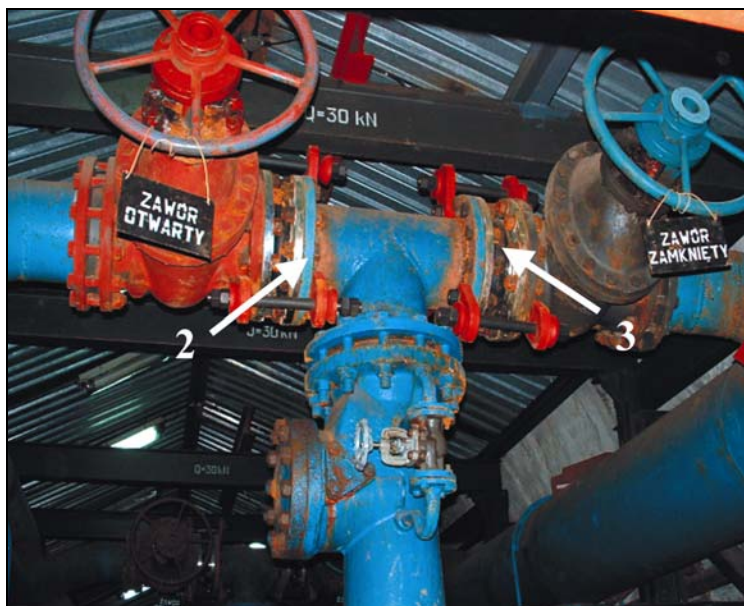
Na rysunku 4 przedstawiono widok zabudowanych kompensatorów na rurociągu tłocznym każdej pompy. Zabudowano na nich po trzy kompensatory: pierwszy (1 — niewidoczny na zdjęciu) — na pionowym odcinku rurociągu pomiędzy zaworem zwrotnym klapowym a trójnikiem — kompensujący ruchy agregatu pompowego względem rurociągów i dwa kompensatory (2 i 3) na odgałęzieniach poziomych pomiędzy trójnikiem i zasuwami klinowymi.

Rys. 4. Kompensatory gumowe zabudowane na kolektorze pompy.

Określone trudności techniczne sprawiły, że w trakcie montażu zdecydowano o nie zabudowywaniu kompensatorów pionowych na pompach 1–9. Ostatecznie zabudowano 30 kompensatorów.

Ostatecznie zaprojektowano następującą technologię zabudowy kompensatorów. W miejscach zabudowy z rurociągów wycięto proste odcinki rur o długości 140 mm, a następnie przyspawano do nich odpowiednie kołnierze z pierścieniami pozwalającymi na zamontowanie gumowego złącza kompensującego. W celu ograniczenia nadmiernego rozciągnięcia kompensatora przy rozruchu pomp do kołnierzy zasuw zwrotnych przymocowano odpowiednie obejmy utrzymujące trójnik we właściwej pozycji. Podobnie dobierając odpowiednią długość śrub mocujących kompensatory, ograniczono możliwość nadmiernego osiowego ściśnięcia kompensatora.
