*Karol Ryż**

WZMOCNIENIE KAMIENNEGO SKLEPIENIA TUNELU KOLEJOWEGO ZA POMOCĄ WSPÓŁPRACUJĄCEJ POWŁOKI WYKONANEJ ZE STALOWYCH, FALISTYCH PANELI CYLINDRYCZNYCH I BETONU SAMOZAGĘSZCZALNEGO

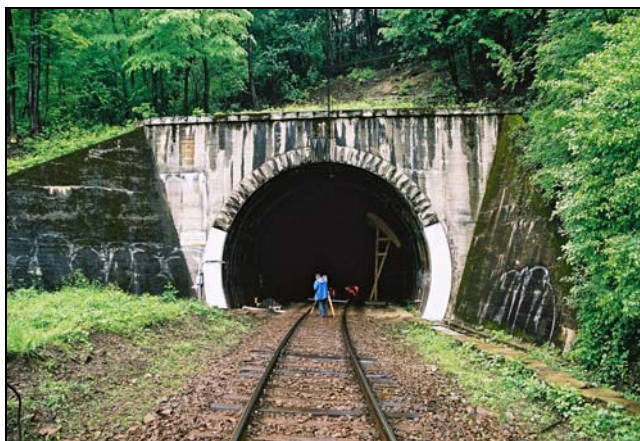
Rys. 1. Portal i wjazd do tunelu w Kamionce Wielkiej od strony Tarnowa. Widok ogólny

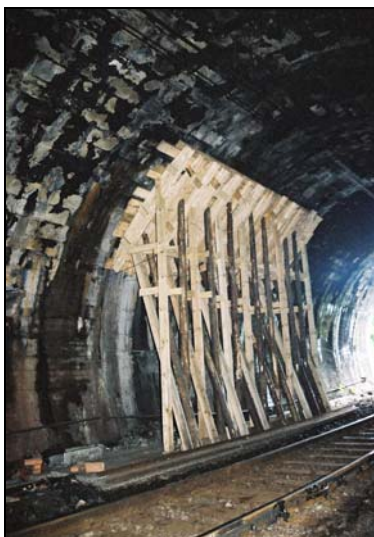
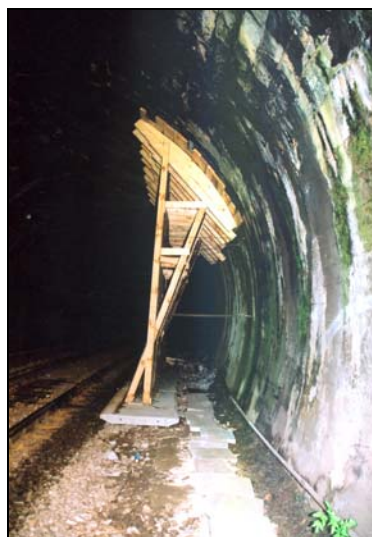
Sklepienie obudowy tunelu w części wlotowej po stronie Tarnowa wykazuje liczne uszkodzenia, a w obrębie segmentu III nastąpiło jego wybrzuszenie i pęknięcie (rys. 2 i 3), które grozi oberwaniem i naruszeniem stateczności układu obudowa-górotwór.

Rys. 2. Konstrukcja drewniana doraźnie podpierająca i zabezpieczająca uszkodzone sklepienie w miejscu awarii (segment III): a) widok od strony wnętrza tunelu; b) widok od strony portalu wlotowego (Tarnów)

Pęknięcie rozpoczyna się po stronie prawej (patrząc zgodnie z kilometrażem) nad przyczółkiem i stopniowo wnika w głąb sklepienia (rys. 2b). Uszkodzenie to ujawniło się wyraźnie na przełomie 2003 i 2004 roku. Obejmuje ono praktycznie całą długość segmentu III. W związku z zaistniałym poważnym zagrożeniem sklepienie zostało podparte tymczasową konstrukcją drewnianą (rys. 2) i podlega systematycznej obserwacji.

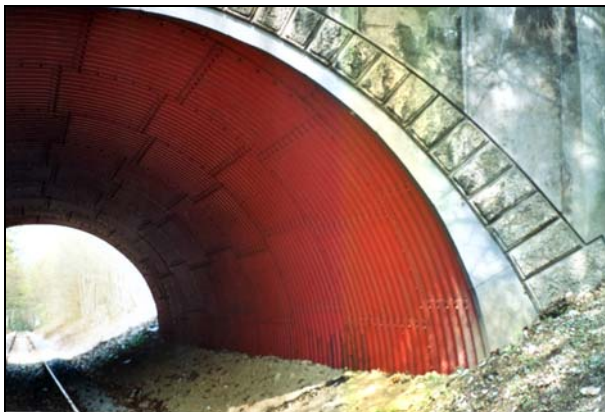
Wzmocnienie tunelu kolejowego (Niemcy) pokazano na rysunku 8. Powłoka stalowo-betonowa ujmuje swym zasięgiem całość sklepienia, opierając się na ukrytych w gruncie ławach fundamentowych.

Rys. 8. Wzmocnienie i zabezpieczenie sklepienia tunelu kolejowego za pomocą powłoki stalowo-betonowej z blach falistych i betonu samozagęszczalnego (Niemcy)

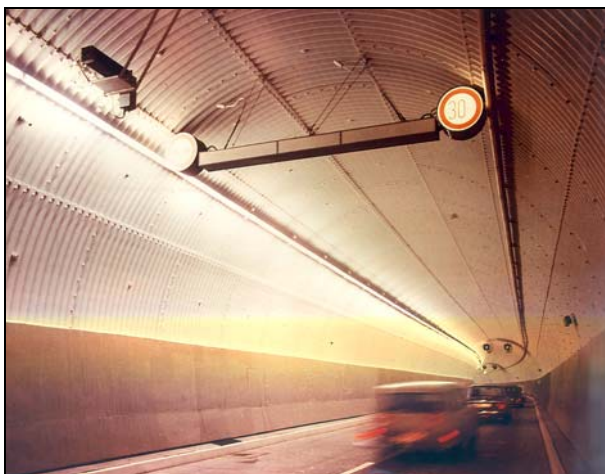
Drugi przykład (rys. 9) dotyczy sklepionego tunelu drogowego (Schlossbergtunnel, Niemcy). Powłoka stalowo-betonowa występuje tutaj w części kalotowej, opierając się na przyczółkach żelbetowych, wykształconych w partiach ociosowych tunelu. Przykład ten dobrze koresponduje z opisywanym w pracy przypadkiem.

Rys. 9. Wzmocnienie i zabezpieczenie obudowy tunelu drogowego za pomocą powłoki stalowo-betonowej z blach falistych i betonu samozagęszczalnego, opartej na kotwionych, żelbetowych przyczółkach (Schlossbergtunnel, Niemcy)
