*Wojciech Preidl\**

## OCENA STANU TECHNICZNEGO OBUDOWY GŁÓWNEJ KLUCZOWEJ SZTOLNI DZIEDZICZNEJ NA ODCINKU ZABRZAŃSKIM

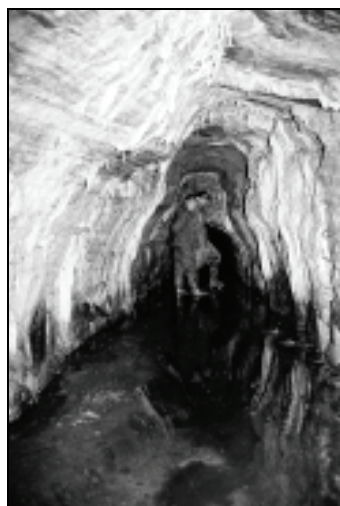
**Rys. 2.** Odcinek Sztolni bez obudowy  
(fot. M. Lesiak)

Charakterystyczne elementy obudowy Sztolni przedstawiono na rysunkach 1, 2 i 3. Przeciętna szerokość wyrobiska na odcinku dokonanej wizji lokalnej wynosiła ok. 1,6 m, a wysokość 2,5 m. Na odcinku mijanek szerokość wyrobiska dochodziła do 4,5 m.

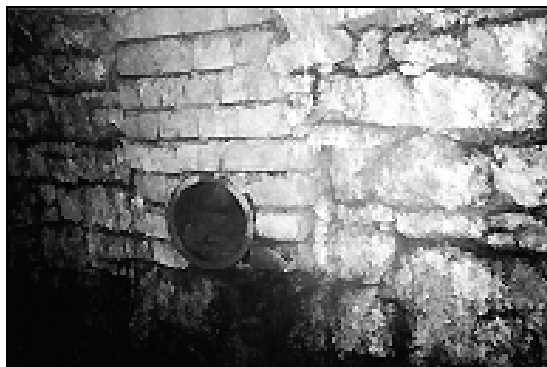
Rys. 5. Podłączenia kanalizacyjne do Sztolni (fot. W. Preidl)
