Mirosław Chudek, Stanisław Duży*, Grzegorz Dyduch*, Arkadiusz Bączek**

PROBLEMY NOŚNOŚCI STALOWEJ OBUDOWY ODRZWIOWEJ WYROBISK KORYTARZOWYCH UŻYTKOWANYCH W DŁUGIM OKRESIE

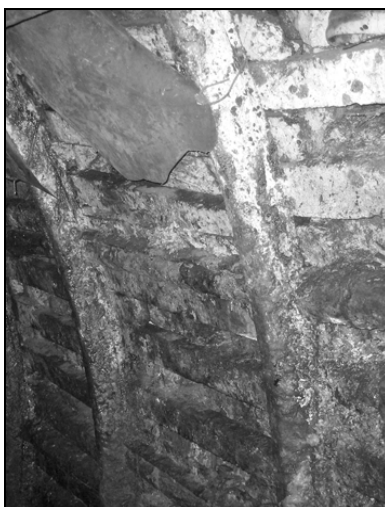
Rys. 1. Skorodowany łuk ociosowy

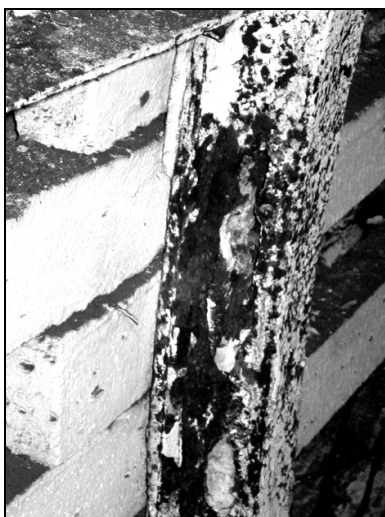
Rys. 2. Perforacja łuku ociosowego
