Jan Butra, Rafał Dębkowski*, Zdzisław Iwulski**, Marcin Szpak**

ANALIZA DOKONANEJ EKSPLOATACJI ORAZ SPOSOBU DALSZEGO PROWADZENIA ROBÓT EKSPLOATACYJNYCH W POLU G-7/5 O/ZG „RUDNA”

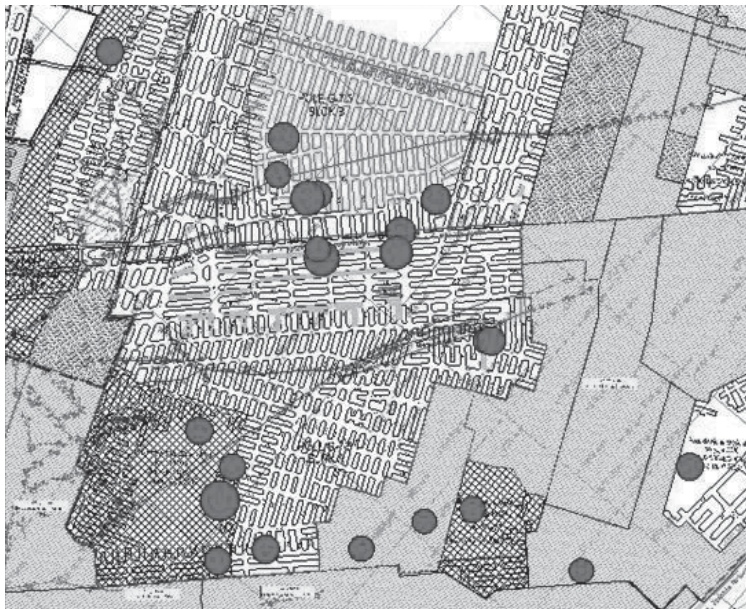
Rys. 3. Lokalizacja źródeł wstrząsów o energiach $E \geq 1,0 \cdot 10^5$ J w polu G-7/5 w okresie od 01.10.2009 do 30.09.2010 roku [4]

Lokalizacja ognisk wstrząsów o energii co najmniej $1,0 \cdot 10^5$ J w latach 2007–2009 wskazuje, że większość z nich występowała w liniach uskoków przebiegających przez strefę roboczą pola G–7/5 oraz na krawędziach prowadzonej rozcinki złoza (rys. 3).
