Czesław Matusz\*, Jan Kobziński\*, Grzegorz Tekieli\*

## PROFILAKTYKA TĄPANIOWA STOSOWANA PODCZAS EKSPLOATACJI RUDY MIEDZI W WARUNKACH SKRĘPOWANYCH NA PRZYKŁADZIE ROZCINKI ZŁOŻA W POLU G O/ZG POLKOWICE–SIEROSZOWICE

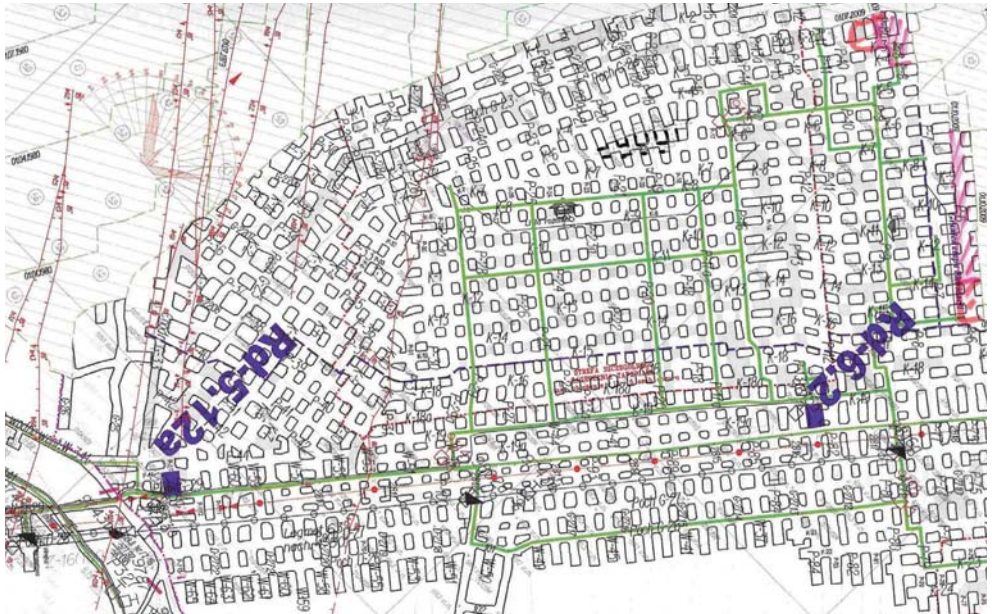
Rys. 4. Szkic wzrostek eksploatacyjnych w polu G po zakończeniu rozcinki resztki (widoczne wzrostki wypełnione skałą i drogi transportowe wewnątrz pola eksploatacyjnego)

Dla ograniczenia „rozpadania się” filarów i utraty przez nie podpórności, co mogłoby doprowadzić do wzrostu obciążenia rozcinanej calizny, rozpoczęto również czasowe lokowanie urobku w wycinanych komorach, pozostawiając co trzecie wyrobisko przejezdne (rys. 4). W czasie robót prowadzonych wg tych rygorów wystąpiły jeszcze trzy bardzo silne zjawiska, wszystkie spowodowane robotami strzałowymi.
