Joanna Hydzik, Daniel Wałach**

PRACE BADAWCZO-ROZPOZNAWCZE OBIEKTÓW PODZIEMNYCH USYTUOWANYCH WZDŁUŻ MURÓW MIEJSKICH W BYSTRZYCY KŁODZKIEJ

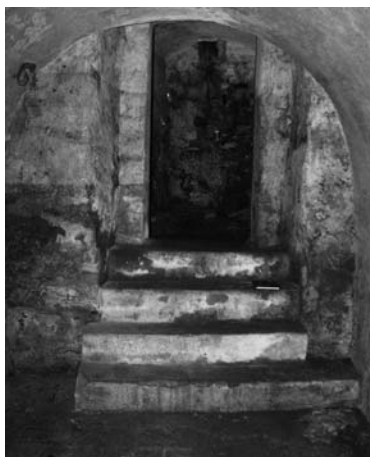
Rys. 2. Zejście schodowe w obiekcie na ul. Siemiradzkiego 6

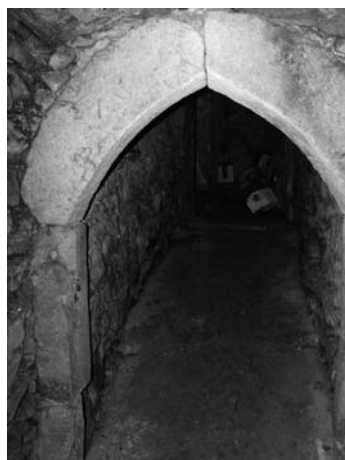
Rys. 3. Portal wejścia do klatki schodowej w dawnym Wójtostwie

Ściany i stropy wyrobisk wykonane są z murów kamiennych, rzadziej z cegły lub betonu, na zaprawie głównie wapiennej, w większości otynkowane lub pobielone wapnem (rys. 3). Spąg wyrobiska stanowi ubity grunt, niekiedy wyłożony kamiennymi lub ceramicznymi płytami. Zejścia schodowe wykonane są zwykle z kamienia lub betonu.

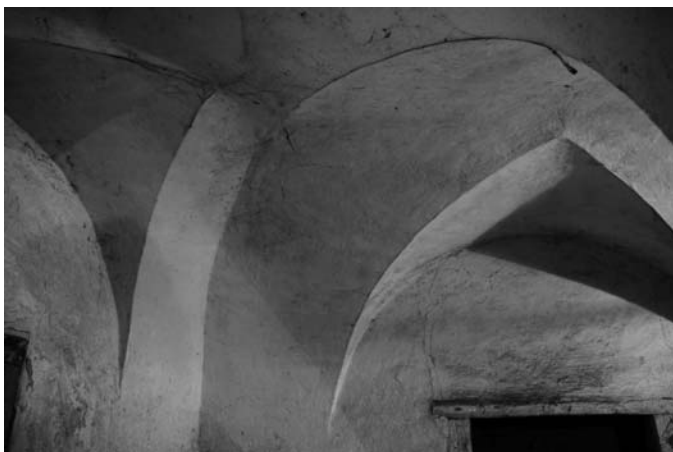
Rys. 5. Widok sklepienia piwnicy w danym Wójtostwie

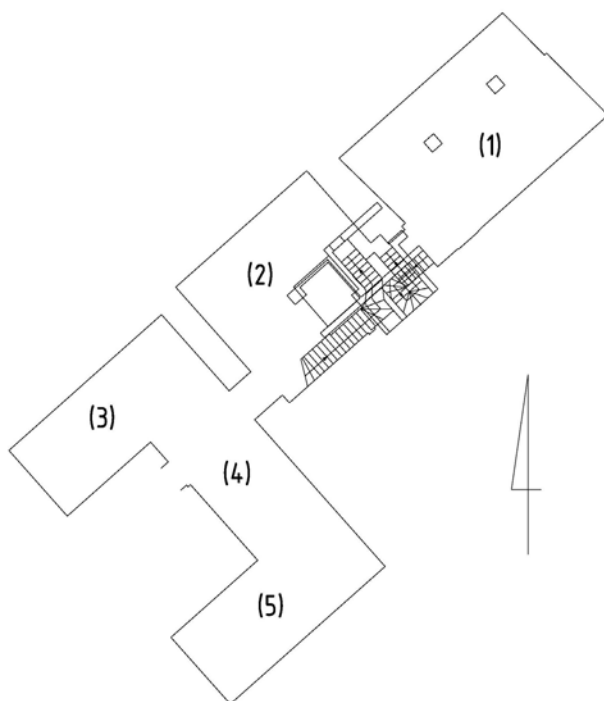
Rys. 6. Lokalizacja wyrobisk dawnego Więzienia

Ściany obiektu wykonane są z muru ceglanego na zaprawie wapiennej z wtrąceniami z kamienia. Obiekt jest częściowo otynkowany. Na ścianach widoczne są liczne ubytki w tynku, zwietrzałe lica cegieł, wykruszone fragmenty cegieł i zaprawy a nawet pęknięcia ścian. W komorze (1) i (4) przy ścianach utworzone jest gruzowisko (rys. 7). W komorze (2) i (5) wykonane są nowe fragmenty ścian z cegły i pustaków. Stropy komór są w kształcie sklepień oraz sklepień wzmocnionych łukami. Strop komory (1) podparty jest dwoma filarami, w których schodzą się po cztery łuki sklepienia kolebkowego (rys. 7).
