Jakub Mazurek, Marek Ciał**

WARUNKI ROZPRZESTRZENIANIA SIĘ OSUWISKA ZAGRAŻAJĄCEGO BUDYNKOWI MIESZKALNEMU

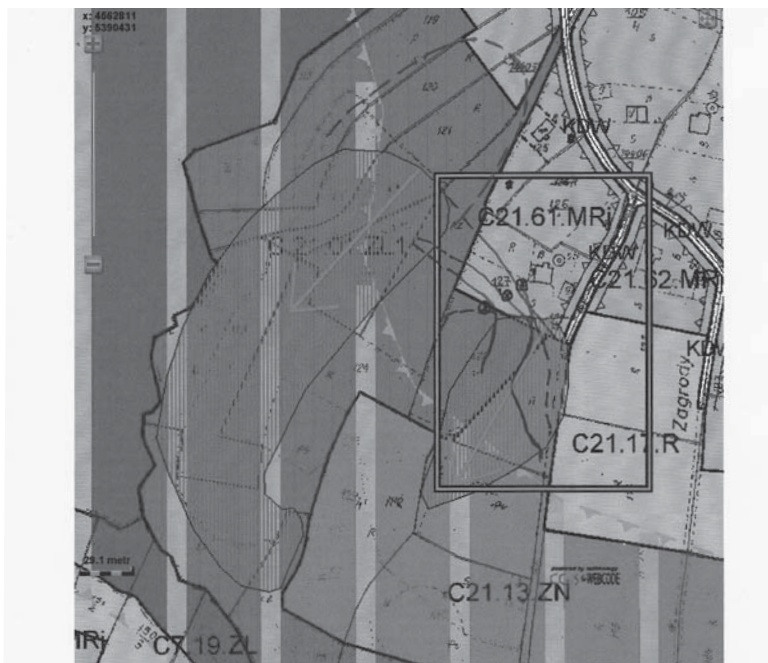
Rys. 2. Mapa z dwoma osuwiskami nieczynnymi do wiosny 2010, działką 127/1 i domem mieszkalnym 176. Zaznaczono: przybliżony przebieg krawędzi powierzchni poślizgu nowego osuwiska, lokalizację wiertniczych otworów rozpoznawczych oraz nowy zasięg osuwiska od strony zachodniej.

Na rysunku 2, będącym także wycinkiem internetowej mapy sytuacyjnej z planem działki 127/1 i działek sąsiednich, zaznaczono zarys przebiegu trzech szczelin osuwiskowych powstałych w obrębie górnej części omawianej działki, a także [5, 7]:

Osuwisko zlokalizowane na południe od domu mieszkalnego, miało powierzchnię około 0,5 ha, obejmowało wschodnią część działki 128 i niemal całą południową część działki 127/1 o kształcie trapezu. Zaznaczony na rysunku kierunek jego ruchu przebiegał od północnego-wschodu na południowy-zachód. We wrześniu osuwisko to było w pełni aktywne. Uległo ono znacznemu powiększeniu w porównaniu ze stanem przedstawionym na mapie. Swym zasięgiem wyraźnie obejmowało całą działkę 128 aż do ogrodzenia wzdłuż jej zachodniej granicy. Od północy, przy granicy z działką 127/1 dotychczasowy zrzut powiększył się o około 0,1–0,2 m, powstała także nowa powierzchnia poślizgu, będąca przedłużeniem w kierunku południowo-wschodnim górnej powierzchni poślizgu z działki 127/1. Nieregularnym łukiem przecinała ona działkę 128 oraz łąkę działki 127/1 i dochodziła do lokalnej drogi. Na tym odcinku obniżenie (zrzut) wynosiło około 0,6–0,8 m. W listopadzie, pomimo braku opadów, w górnej części omawianego osuwiska powstała druga powierzchnia poślizgu o zrzucie wynoszącym około 0,3 m, przebiegająca skośnie do ogrodzenia od strony północnej. Przebieg omawianych powierzchni naniesiono na rys. 2.

Osuwisko zlokalizowane na zachód od działki 127/1, nieczynne do wiosny 2010 r., o powierzchni około 1,6 ha, na mapie (rys. 2) miało kształt rogala. Jego krawędź górna przebiegała niemal w przedłużeniu górnej granicy działki 127/1. W maju uaktywniło się,
