Jerzy Flisiak\*, Sebastian Olesiak\*

## ANALIZA STATECZNOŚCI OBWAŁOWAŃ PRZECIWPOWODZIOWYCH RZEKI KANAŁ STRUMIEŃ

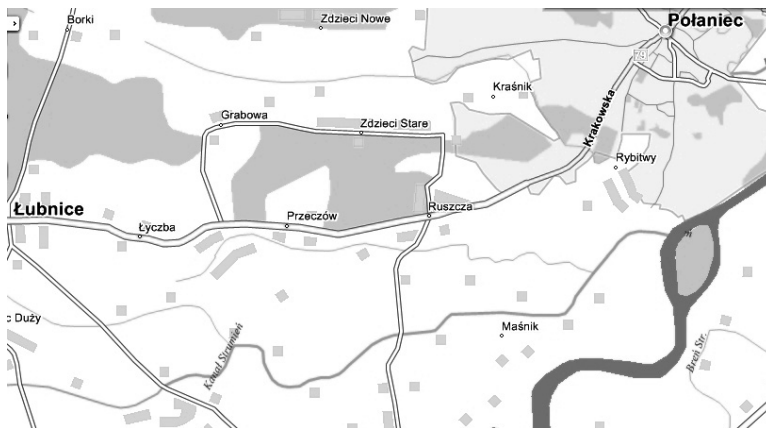
Rys. 1. Przebieg Kanału Strumień w rejonie I zadania

W ramach zadania I na odcinku 0+000–12+980, mierzonego od ujścia Kanału Strumień do Wisły, przewidziano w zależności od stanu wałów przeciwpowodziowych następujące roboty modernizacyjne: wyrównanie, poszerzenie i dogęszczenie korony wałów, uzupełnienie i poszerzenie skarpy odwodnej i odpowietrznej, doszczelnienie wału przeciwpowodziowego na całej długości oraz budowa nowych odcinków wałów przeciwpowodziowych w miejscu ich braku. Roboty remontowe obejmują także naprawę bądź wymianę wszelkich urządzeń hydrotechnicznych oraz odmulenie dna kanału.

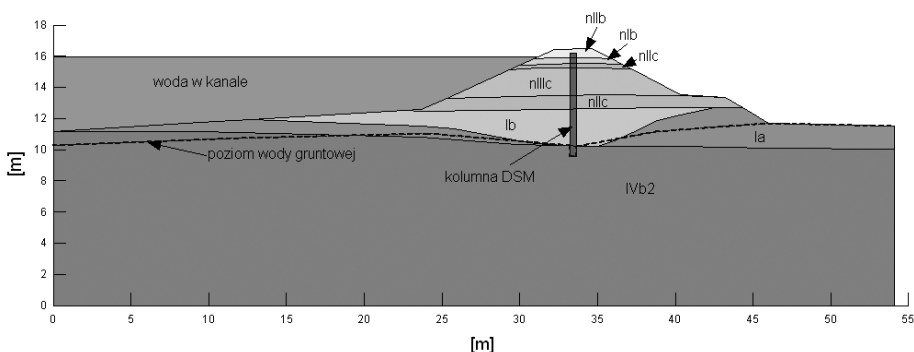
Rys. 2. Model obliczeniowy dla przekroju 14L

Analizę stateczności przeprowadzono dla przekroju geologicznego 14L, sporządzonego na podstawie prac geologicznych i geodezyjnych w 4+764 kilometrażu wału i dostarczonego przez projektanta. W ramach prac geologicznych w rejonie tego przekroju wykonano trzy wiercenia: jedno w koronie wału i dwa u jego podstawy od strony odwodnej i odpowietrznej o głębokości od 2 do 6,3 m.

Z korony wału wykonano również sondowanie sondą dynamiczną SD-10 do głębokości 6,3 m. Na podstawie badań polowych i laboratoryjnych określono budowę geologiczną i podstawowe parametry fizyczno-mechaniczne gruntów budujących obwałowanie. Parametry gruntów wykorzystywane w dalszych obliczeniach stateczności zebrano w tabeli 1, a model obliczeniowy wykonany na podstawie przekroju 14L przedstawiono na rysunku 2.
