Janusz Chmura *, *Tomasz Migdas* **

OCENA STATECZNOŚCI WYROBISK TRASY TURYSTYCZNEJ I KOMÓR SANATORYJNYCH W KOPALNI SOLI „BOCHNIA” WRAZ Z PROJEKTEM OPOMIAROWANIA NOWYCH OBIEKTÓW TURYSTYCZNYCH***

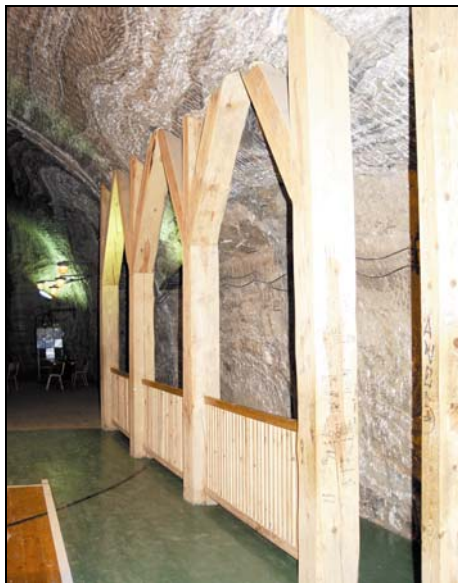
Rys. 3. Konstrukcja wsporcza — zabezpieczająca północno-zachodnią część ociosu komory „Ważyn”

w latach 80. XX w. Komora oprócz funkcji sanatoryjnych służy także do celów konferencyjnych, jako boisko sportowe, sala taneczna i zaplecze restauracyjne. Jednak wcześniej wspomniana wieloletnia eksploatacja powoduje przemieszczenia się konturów wyrobiska i odspajanie się w niektórych miejscach skał ociosowych i stropowych (rys. 3). Znaczniejsze zniszczenia koncentrują się w większym stopniu w ociosie północnym, szczególnie w jego części zachodniej (rejon zejścia z galerii). W rejonie naprzeciw szybika „Ważyn” wykonywane są obecnie prace zabezpieczająco-adaptacyjne w komorze „Manna”.

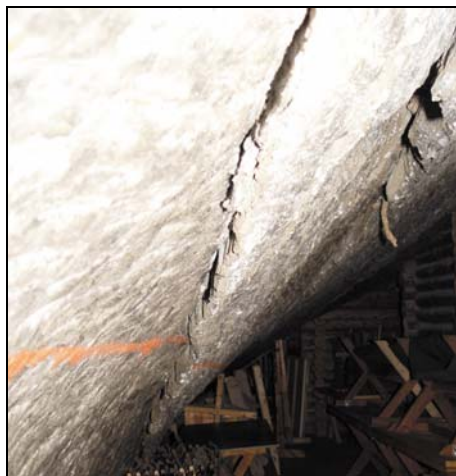
Rys. 4. Łuszczenie się skorupy solnej w północnym ociosie komory „Ważyn”

W wyniku przeprowadzonej analizy geodezyjnej, stwierdzono duże zróżnicowanie charakteru ruchu konturów wyrobiska. Jest ono obserwowane zarówno w kierunku poziomym, jak i pionowym. Zróżnicowanie to osiąga największe wartości w zachodniej części komory. Objawia się to naruszeniem struktury górotworu (spękania ociosu i łuszczenie w rejonach stropowych i ociosowych) — szczególnie w rejonie ociosu północnego, część zachodnia komory. Stan taki wymagał podjęcia pilnych działań w zakresie zabezpieczenia komory (rys. 4). Jej wynikiem było zlecenie wykonania projektu zabezpieczenia komory „Ważyn”.

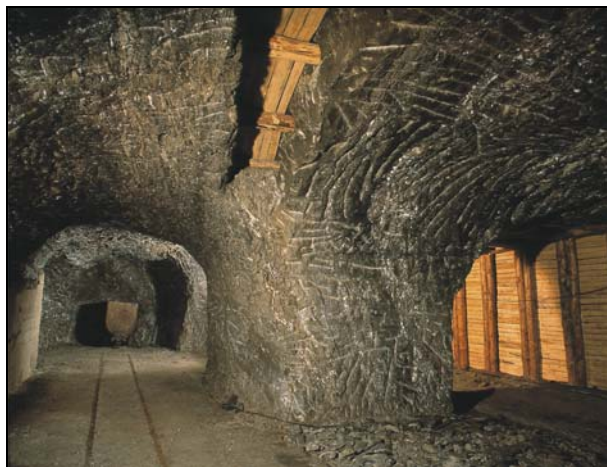
Rys. 5. Filarek w centralnej części komory „Koldrasa”
– widok przed wykonaniem zabudowy pod boksy sanatoryjne

Świadczy to zazwyczaj o fakcie występowania w górotworze naprężeń rozciągających groźnych dla ciągłości konturów wyrobiska. Stosunkowo intensywne osiadania stropu i znaczące prędkości zaciskania wyrobiska na kierunku pionowym prowadzić mogą w dłuższym okresie czasu do niszczenia (rozgniatania) trzech filarów solnych w środkowej części komo-

ry. Proces ten już się rozpoczął co objawia się pęknięciami górotworu na powierzchniach bocznych wschodniego i środkowego filara. Przy istniejącej aktualnie obudowie komory, przebywanie w niej nie niesie za sobą zwiększonego ryzyka pobytu w wyrobisku podziemnym. Niemniej zalecono założenie dwóch baz obserwacyjnych na istniejących szczelinach i objęcie ich pomiarami w cyklu miesięcznym oraz przedłużenie, w miarę możliwości, istniejącego odcinka w części zachodniej w kierunku północnym, poprzez dostabilizowanie punktu obserwacyjnego.
