*Urszula Kołodziejczyk**

GEOINŻYNIERSKA OCENA OCHRONY PRZECIWPOWODZIOWEJ SZPITALA W SŁUBICACH

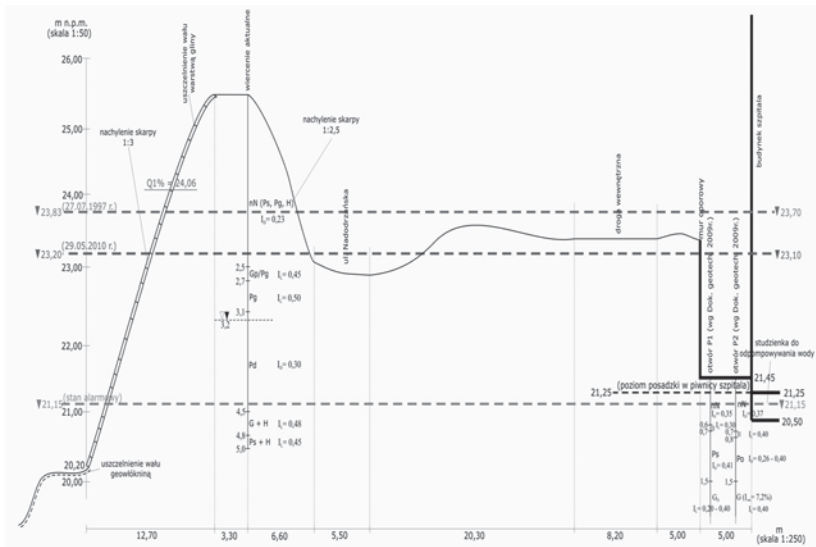
Rys. 2. Przekrój przez wał przeciwpowodziowy — Ślubice, km Odrzy 584+300

Celem zbadania intensywności filtracji wody z międzywała do najniższej części miasta (w tym szpitala) przeprowadzono szczegółowe badania geoinżynierskie (rys. 1), na podstawie których opracowano przekrój poprzeczny przez wał przeciwpowodziowy i zawale (rys. 2), wykorzystując badania aktualne i archiwalne [7] oraz profil podłużny przedmiotowego odcinka wału (rys. 3).

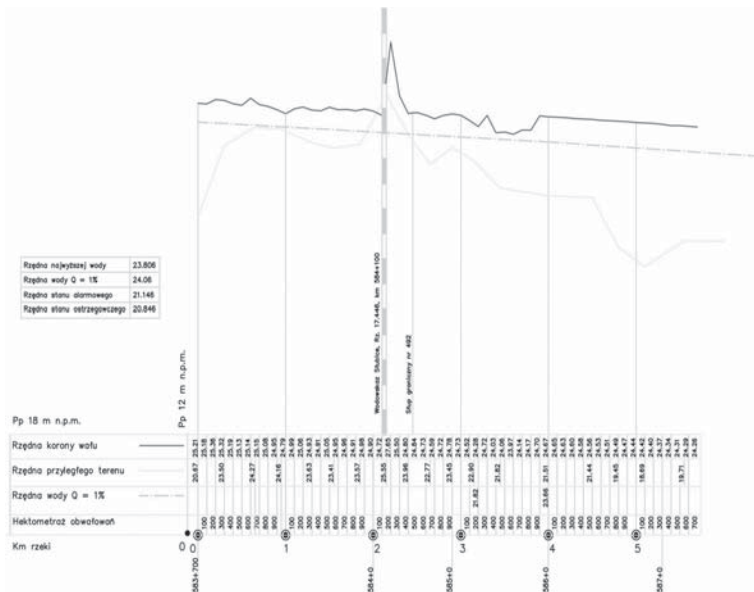
Rys. 3. Profil podłużny wału przeciwpowodziowego — Ślubice, km Odrzy 583+700–587+000

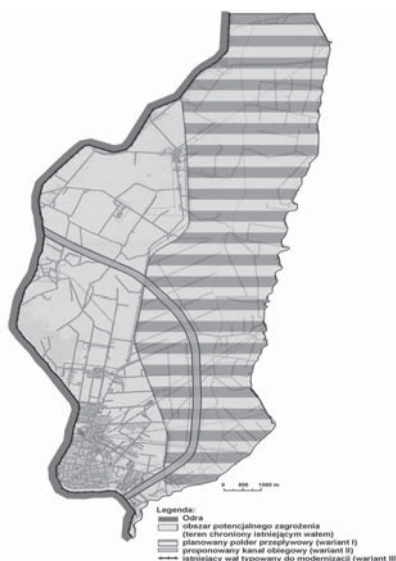
Rys. 4. Propozycje ochrony przeciwpowodziowej Słubic [5]

Ponieważ Słubice ciągle nie mają aktualnego miejscowego planu zagospodarowania przestrzennego, podstawowym dokumentem planistycznym jest „Studium uwarunkowań i kierunków zagospodarowania przestrzennego miasta i gminy Słubice”, przyjęte uchwałą Nr XIV/156/2000 Rady Miejskiej z dnia 27.01.2000 r. W dokumencie tym wskazane są cztery warianty rozwiązań przeciwpowodziowych (rys. 4):

- 1) budowa polderu przepływowego wraz z kanałem ulgi, wykonanym w wariantach: suchym (wariant Ia) i mokrym (wariant Ib),
- 2) budowa kanału ulgi i kanału obwodowego,
- 3) modernizacja obwałowań wokół Słubic z budową nowego wału okrężnego od strony północno-zachodniej,
- 4) budowa polderów powyżej Słubic (Bieganów i Tawęcín).

W wielokryterialnej analizie tych rozwiązań [5] wyeliminowano wariant IV, ze względu na małą skuteczność obniżania szczytu fali (jedynie o 28 cm), co nie zapewnia miastu bezpieczeństwa przeciwpowodziowego. Najwyżej oceniono pod tym względem wariant I. Jednocześnie wykazano, że obniżenie rzędnych zwierciadła wody w korycie Odry dla przepływu z 1997 r. (2870 m³/s) możliwe jest jedynie w następujących wariantach: Ia „suchym” — do rzędnej 22,67 m n.p.m., w wariantcie Ib „mokrym” — do rzędnej 22,77 m n.p.m. oraz w wariantcie II — do 23,03 m n.p.m. Zatem, tylko te warianty gwarantują przepływ wód powodziowych poniżej poziomu, jaki obecnie zapewniają wały przeciwpowodziowe. Dokonana ocena wykazała, że warianty Ia i Ib spełniają kryterium bezpieczeństwa (ze względu na szczelność i stateczność wałów), natomiast wariant III nie spełnia tego kryterium (z powodu niekorzystnej budowy geologicznej podłoża). Dalsza modernizacja wałów (wariant III) wymaga zatem przebudowy podłoża i zastosowania zabezpieczeń przeciwfiltracyjnych w podłożu wału (na całej długości), a także — rozbudowy korpusu wału w kierunku rzeki. Najdroższym (138,6 mln zł) okazał się wariant II, podczas gdy pozostałe warianty uznano za zbliżone pod względem kosztów budowy oraz eksploatacji (od 94,2 do 10,71 mln zł). Wariant I oprotestowało lokalne społeczeństwo, natomiast władze miasta i RZGW Szczecin optują za wariantem III.
